贵港市捷力电池有限公司地块
(拟建贵港西江航空职业技术学校)

土壤污染状况调查报告
(公示稿)

编制机构：广西桂贵环保咨询有限公司

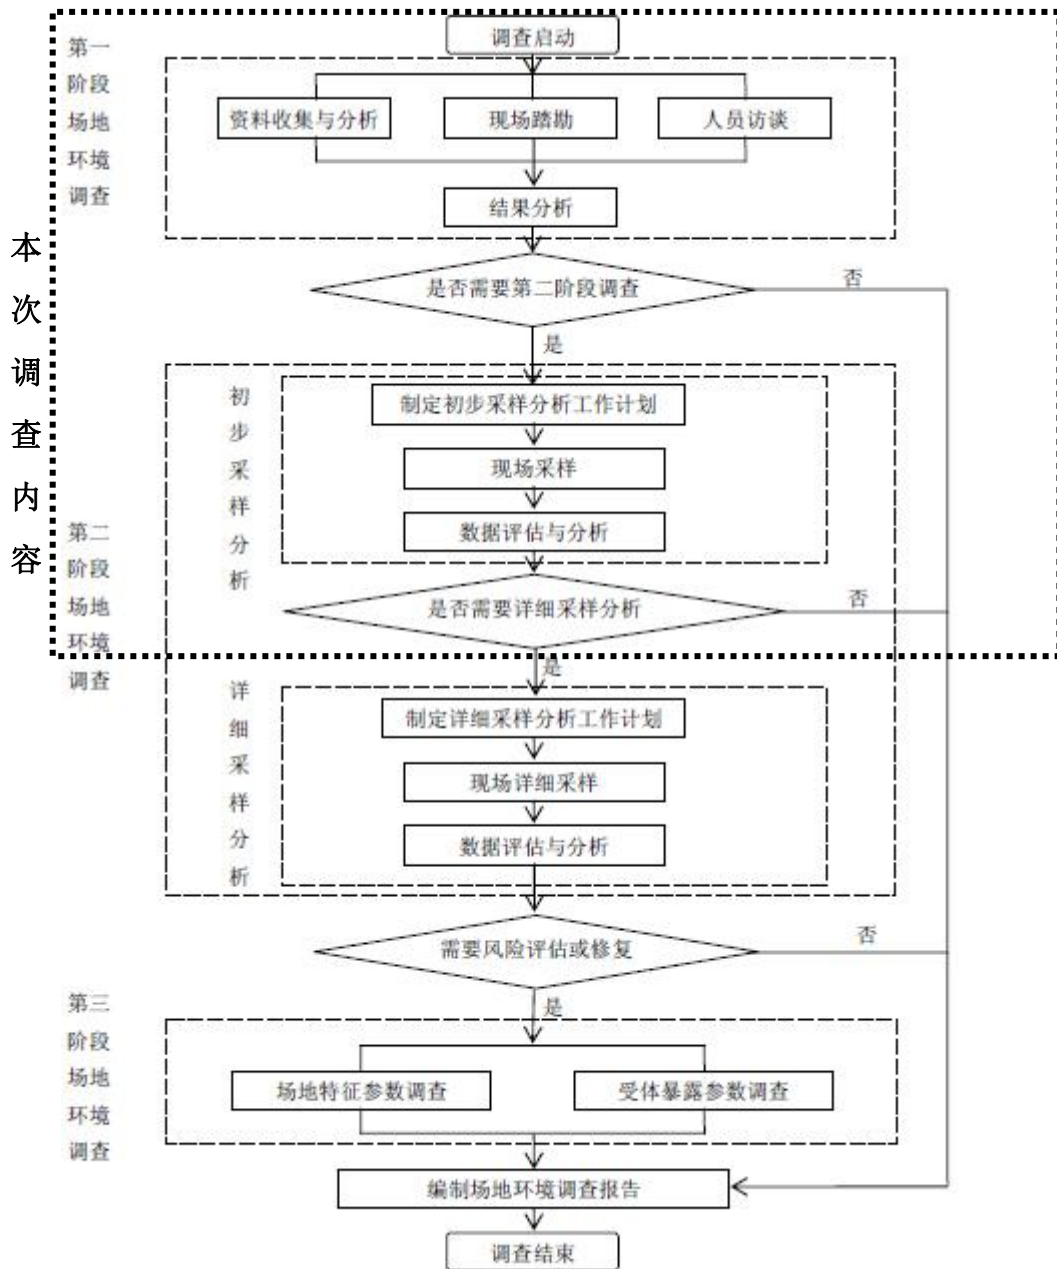
图 2.4-1 地块环境调查的工作内容与程序

根据《建设用地土壤污染状况调查技术导则》（HJ 25.1—2019），土壤污染状况调查可分为三个阶段，本次调查内容见图 2.4-1。

第一阶段地块调查为地块环境污染初步识别与分析，是以资料收集、现场踏勘和人员访谈为主的污染识别阶段，原则上不进行现场采样分析。若第一阶段调查确认地块内及周围区域当前和历史均无可能的污染源，则认为地块的环境状况可以接受，调查活动可以结束。

第二阶段地块调查是以采样与分析为主的污染证实阶段，若第一阶段地块环境调查表明地块内或周围区域存在可能的污染源，如化工厂、农药厂、冶炼厂、

加油站、化学品储罐、固体废物处理等可能产生有毒有害的设施或活动；以及由于资料缺失等原因无法排除地块内外存在的污染源时，作为潜在污染地块进行第二阶段的地块环境调查，确定污染物种类、浓度（程度）和空间分布。通常可分初步采样和详细采样两步进行，每步均包括制定工作计划、现场采样、数据评估和结果分析等步骤。初步采样分析和详细采样分析均可根据实际情况分批次实施，逐步减少调查的不确定性。

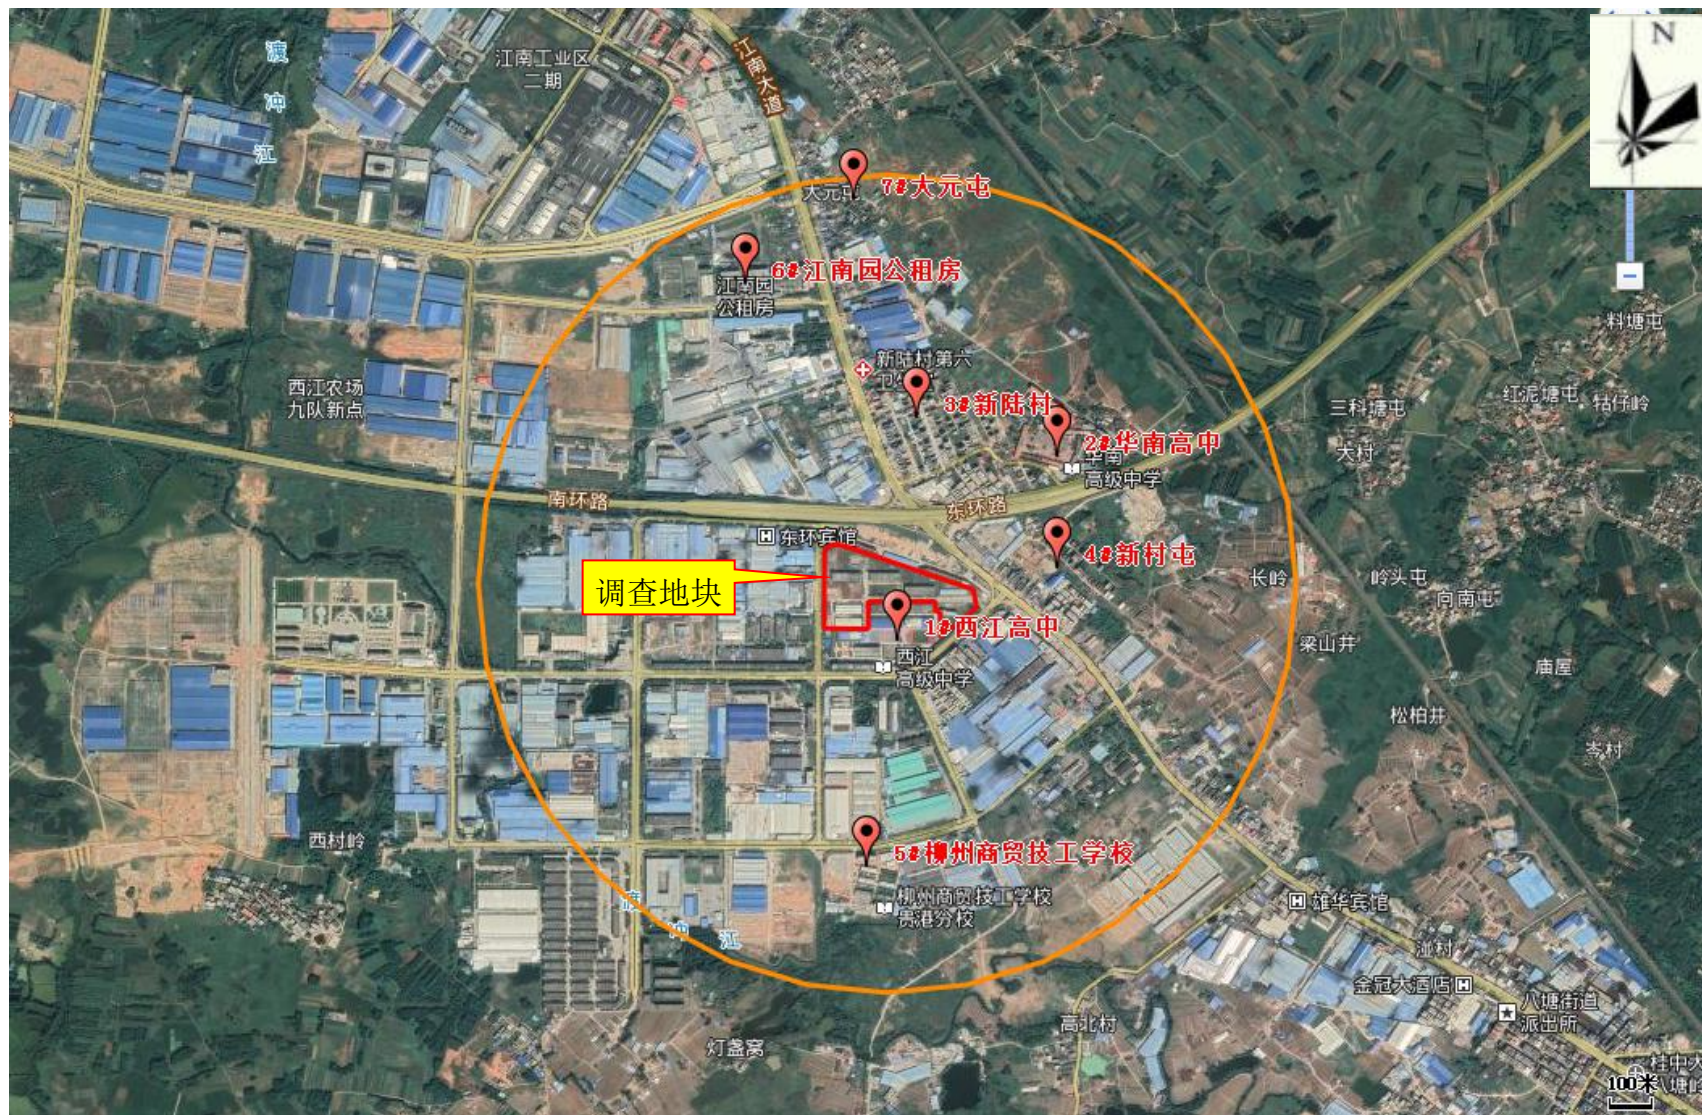
图 3.2-1 地块 1km 范围内敏感目标调查

根据《建设用土壤污染状况调查技术导则》（HJ 25.1—2019）的要求，经现场实地踏勘，调查区域位于工业园区内，本次现场踏勘对调查地块周边 1km 范围进行了实地调查。项目周边的主要敏感目标见图 3.2-1。敏感目标信息见表 3.2-1。

通过调查可知，地块周围区域主要为学校、居民区，无自然保护区、历史遗迹等敏感区域。

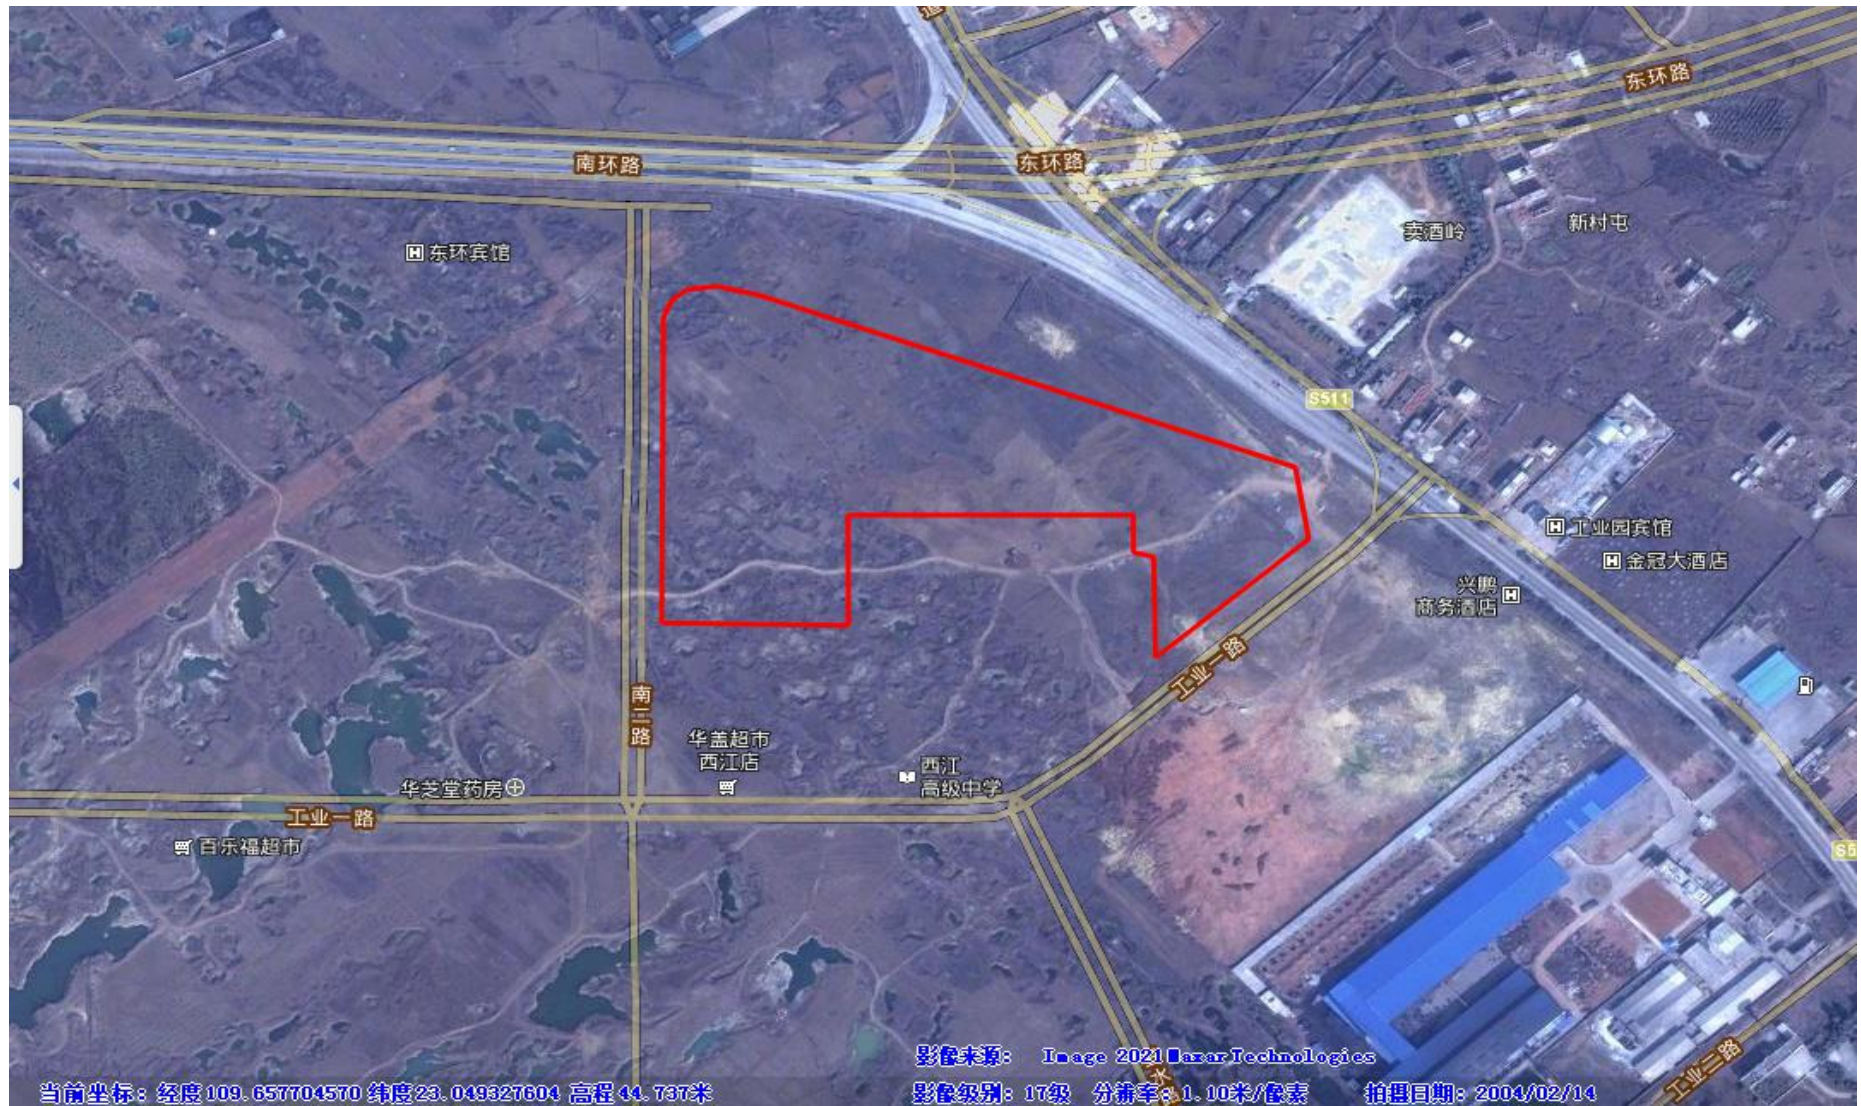
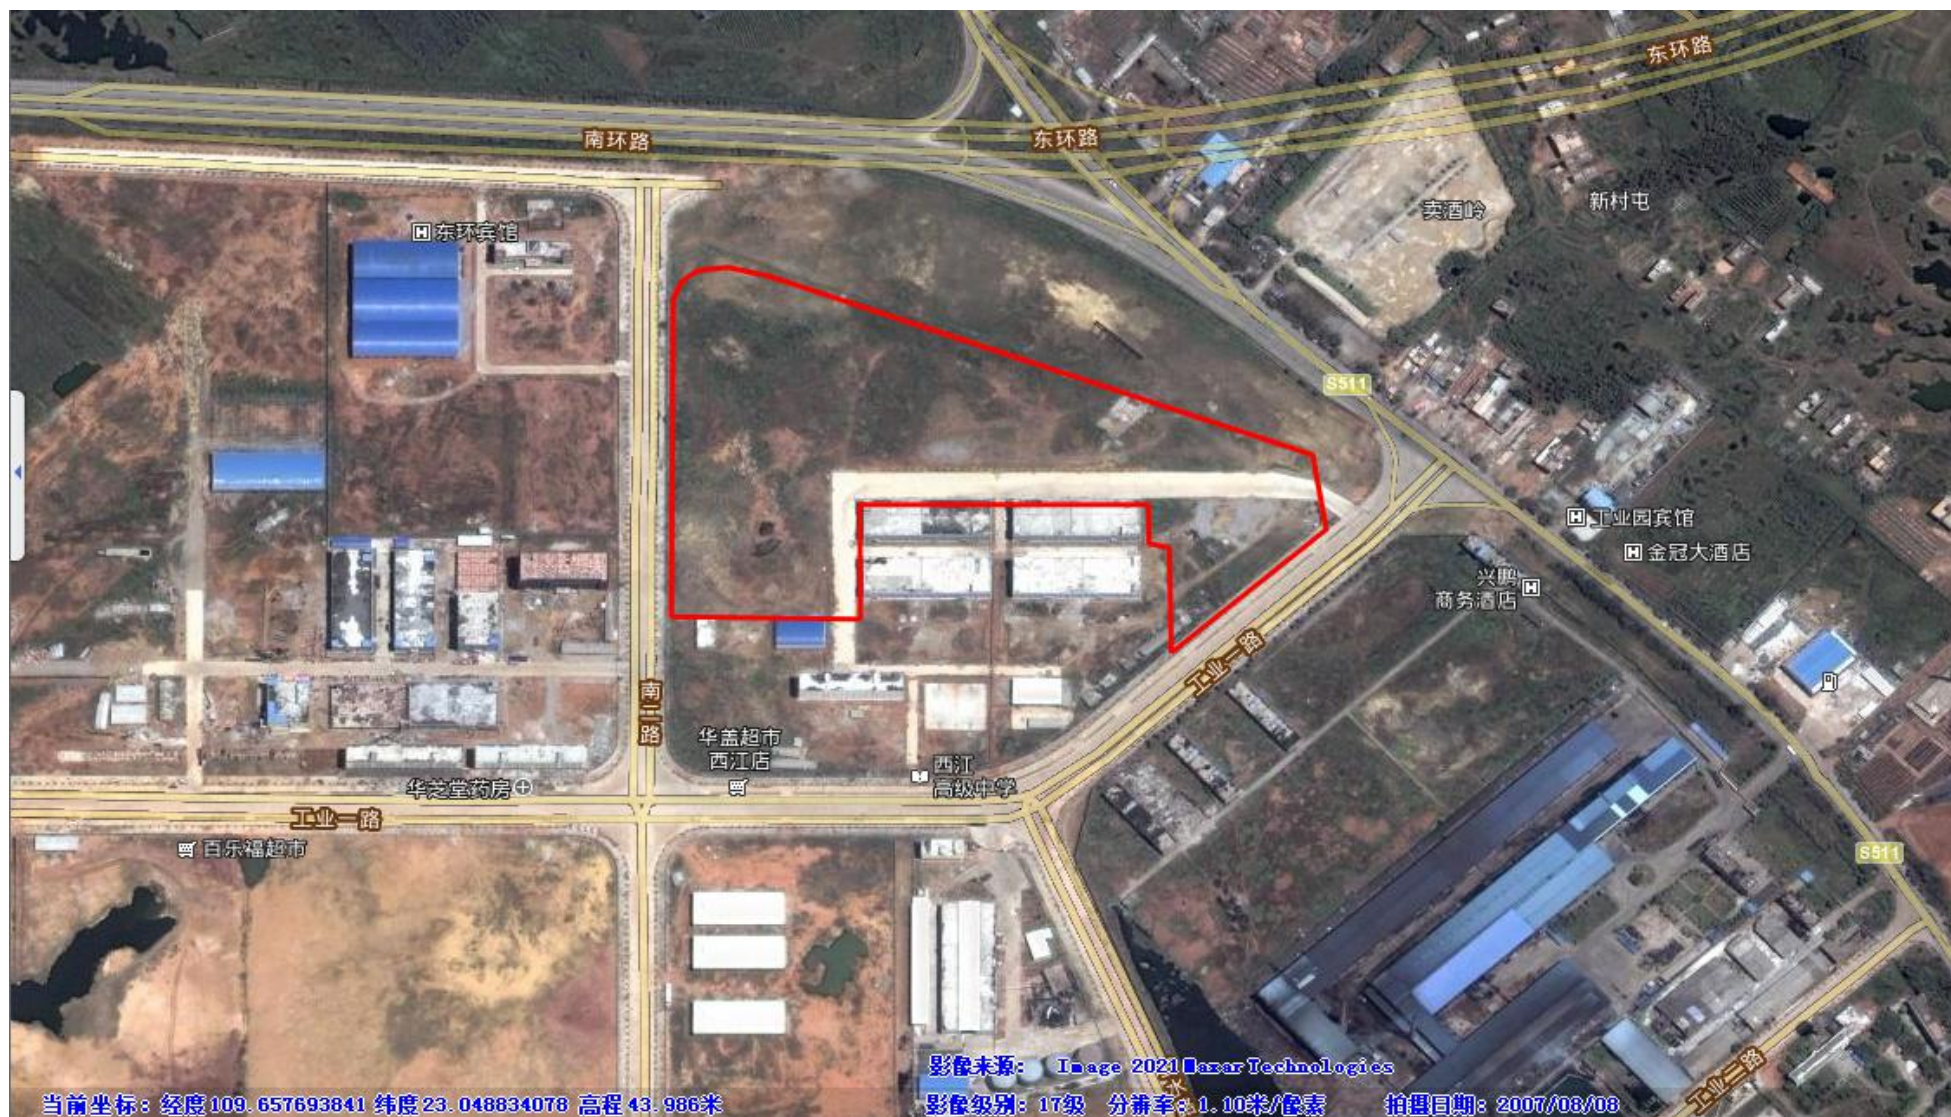
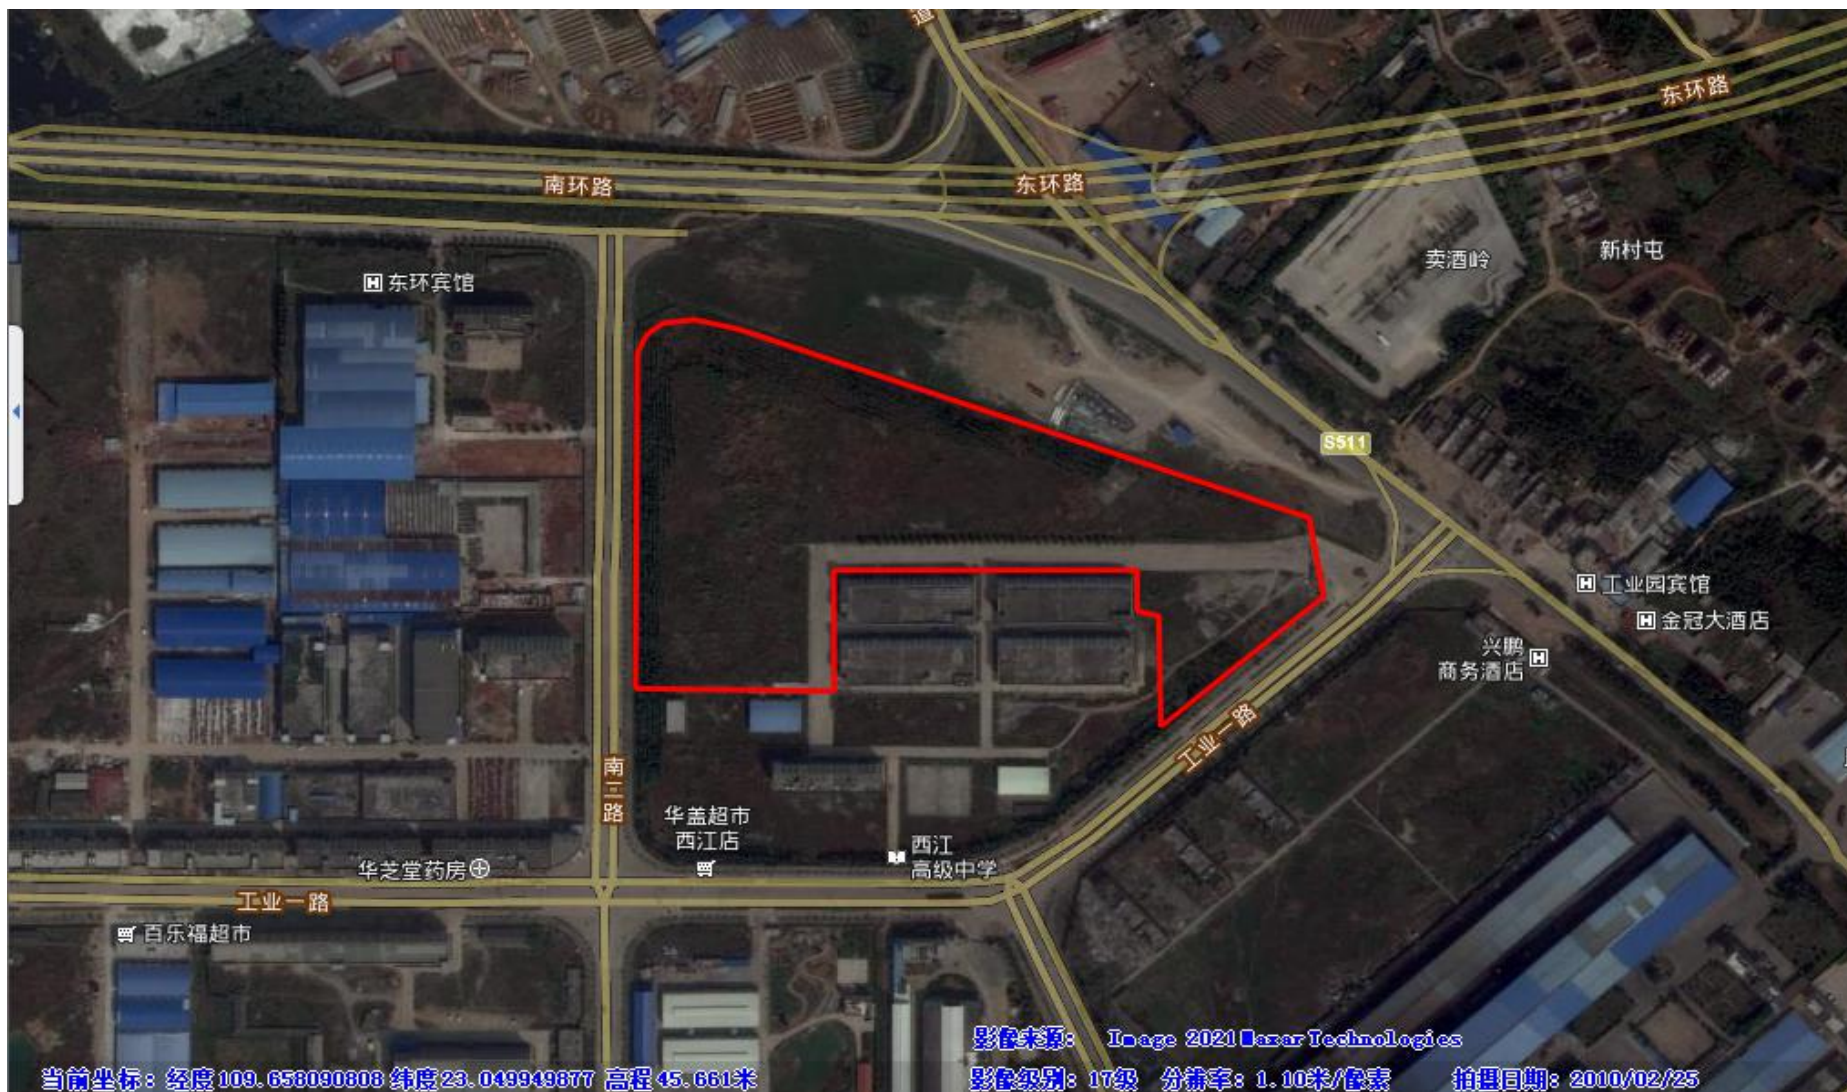
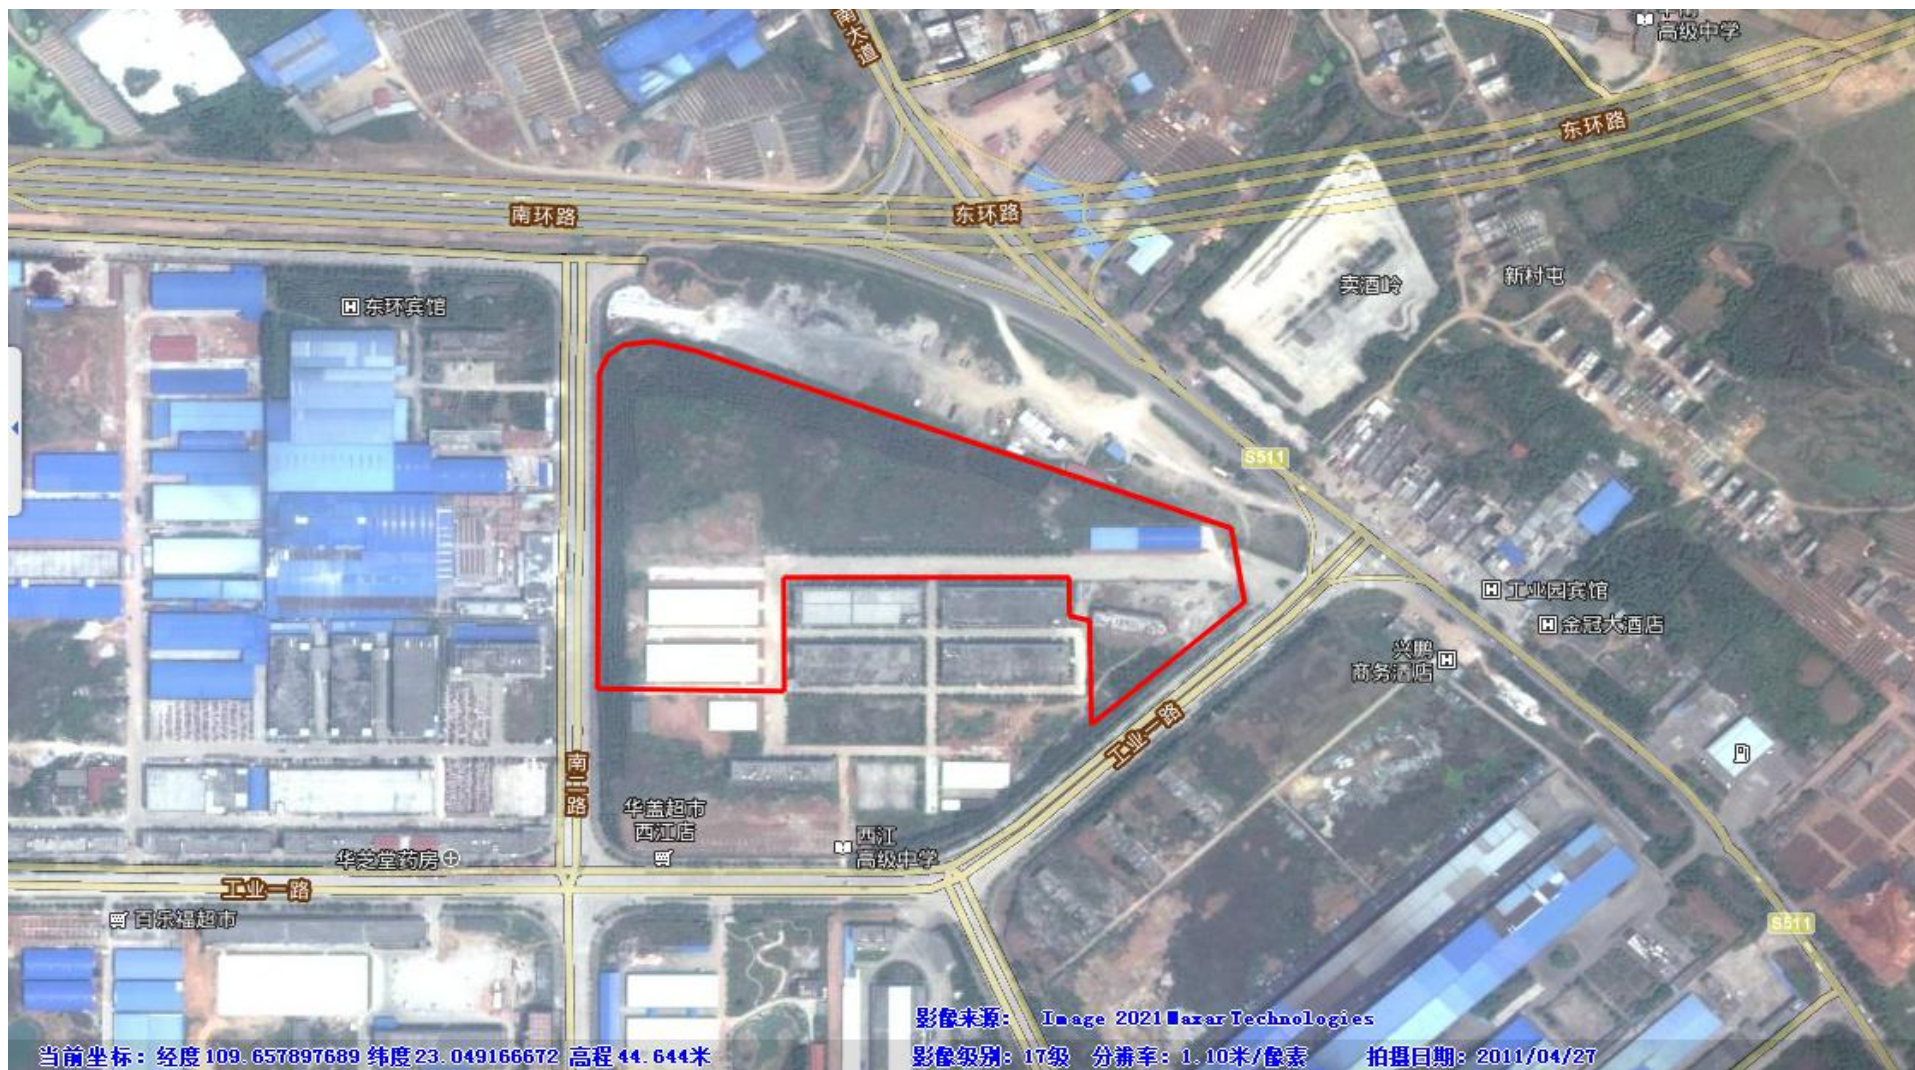
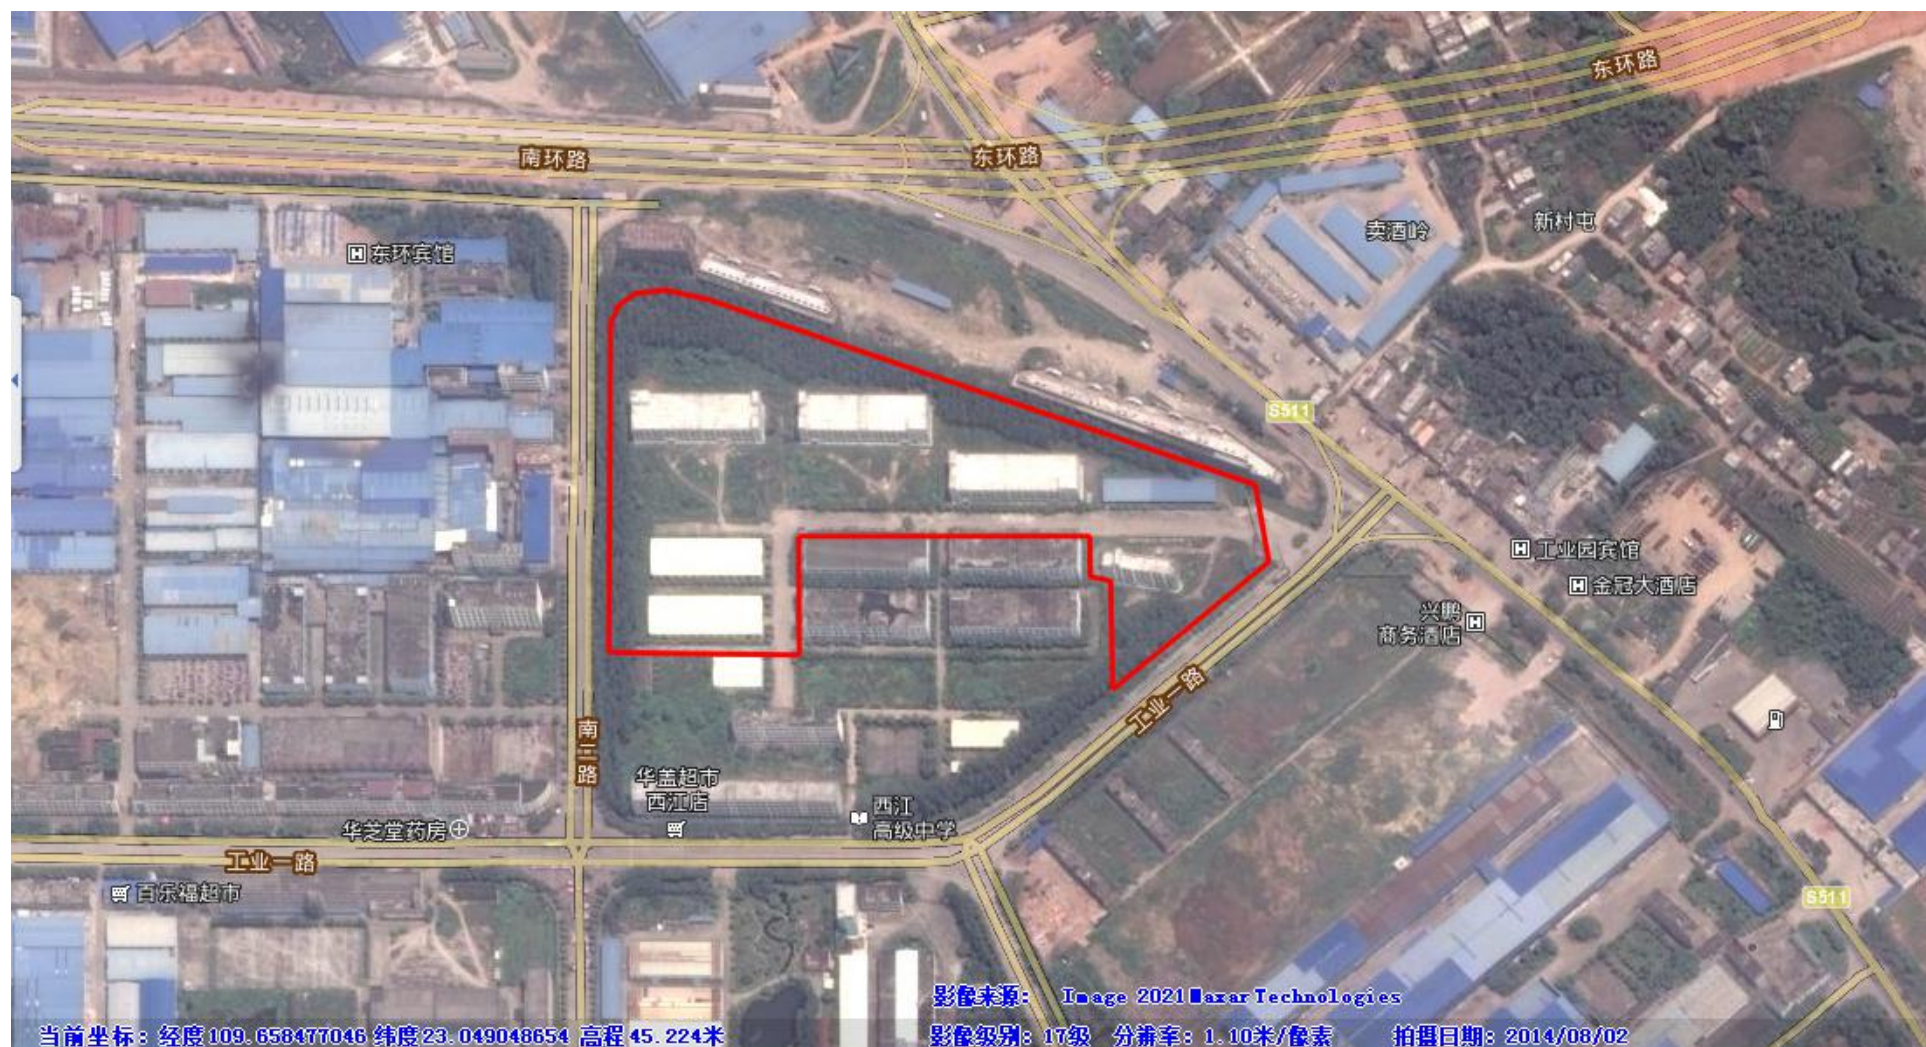
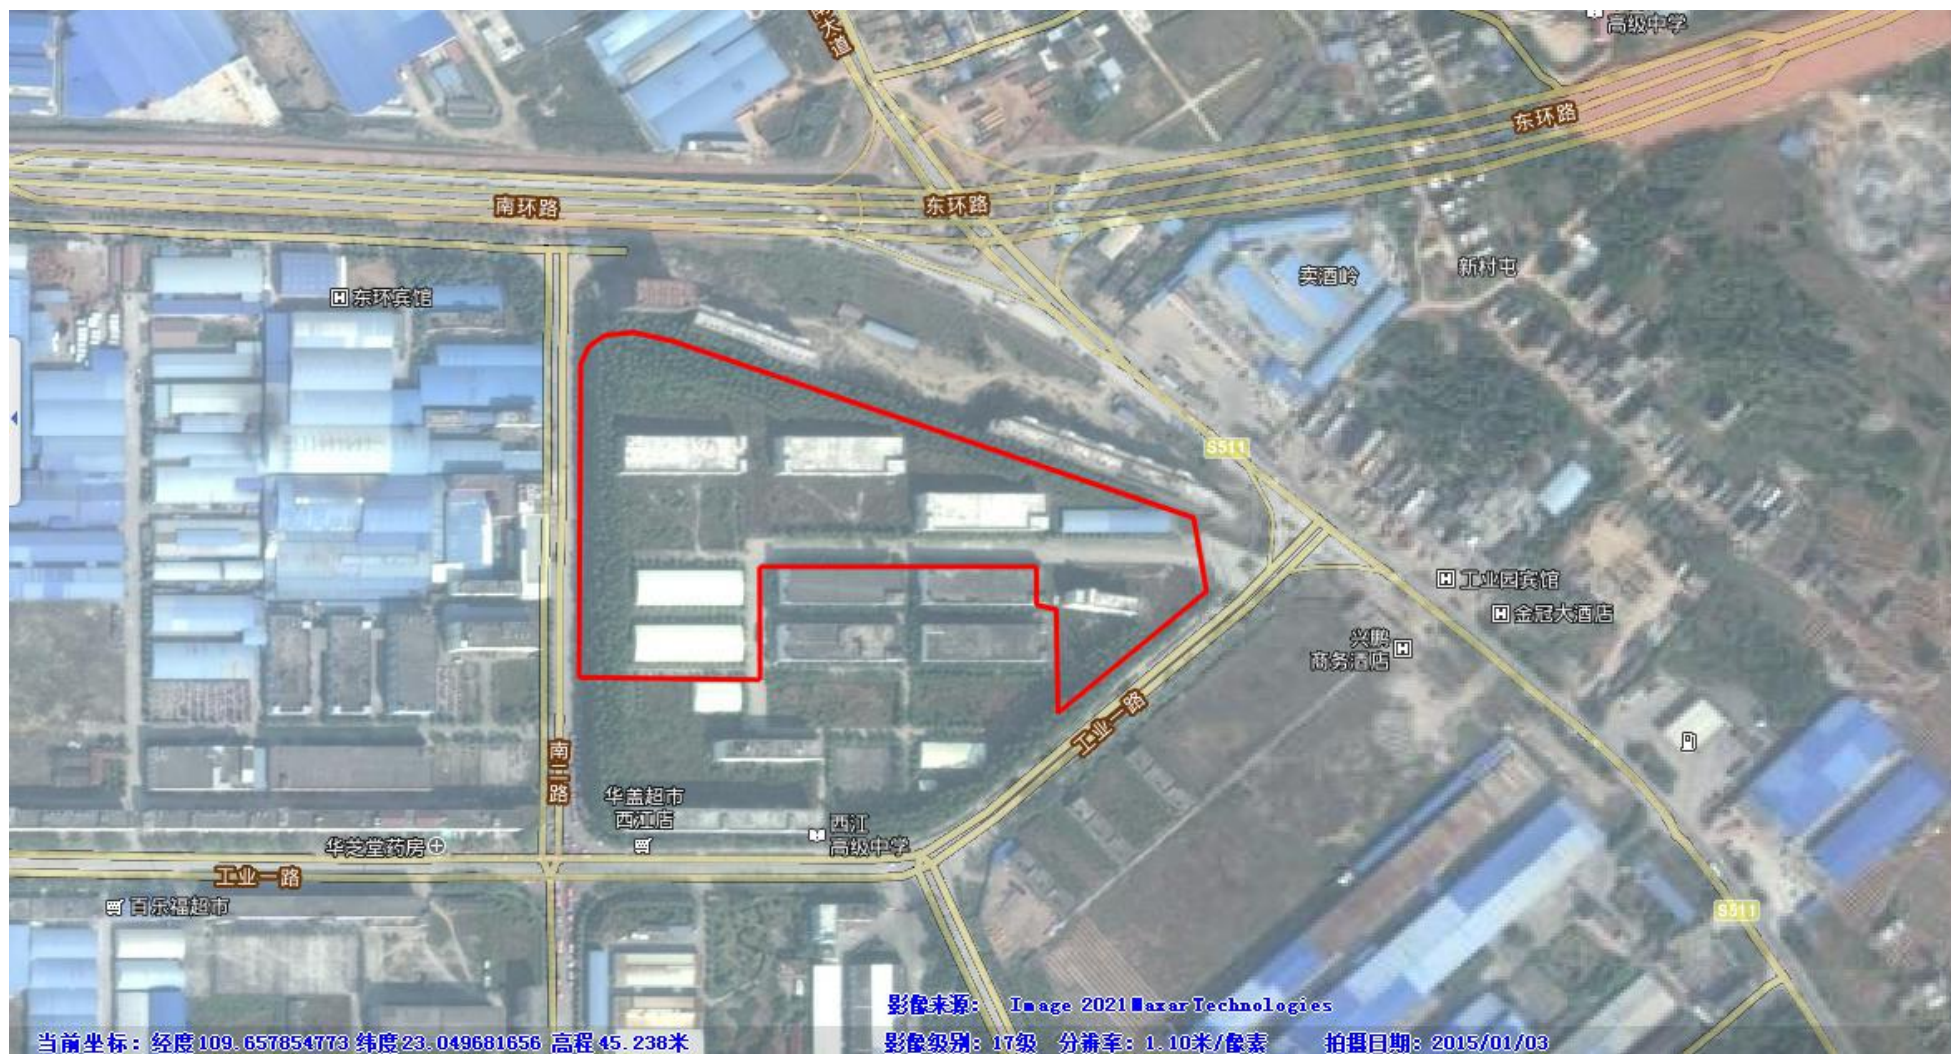
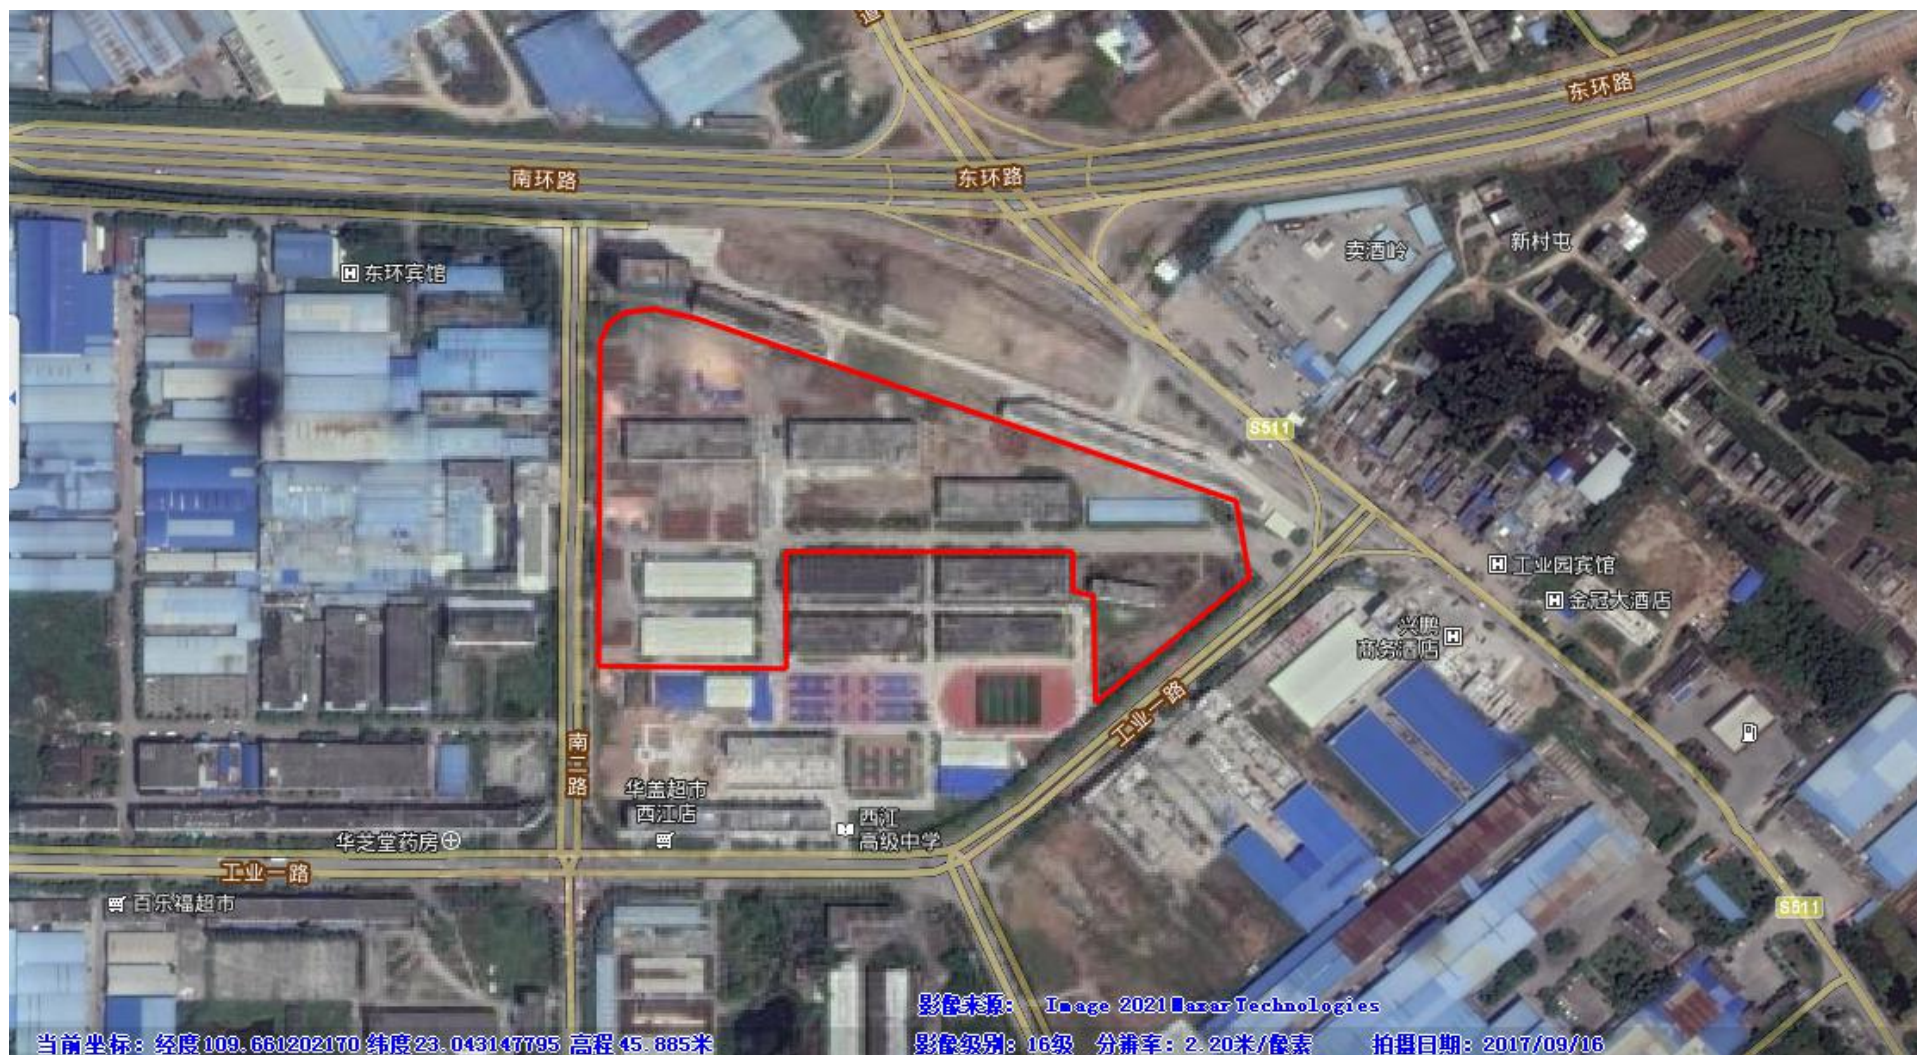
本次调查地块 2011 年开始建设，规划在地块内建设 8 栋生产厂房（包括单层钢构厂房及三层标准厂房）、办公楼、车库棚，由于公司原因，目前仅建设了 5 栋生产厂房、1 栋办公楼、1 个停车棚，还有 3 栋规划厂房尚未建设，此外，地块内已建的生产厂房中，投入使用过的为 2 个，投产使用时间 2011 年至 2015 年，作为装配车间使用，工序不涉及废水产生，该工序产生的废极片边角料收集至危废暂存间暂存，不在厂房内存储。现场踏勘时已全部情况厂房，无遗留生产设备及固废。企业原有危废暂存间位于本调查地块办公楼西侧，原为单层小平房，目前已拆除，该位置现状已清除地表至土壤，无遗留固废，拟进行绿化覆盖。其余厂房未投入过生产，捷力电池有限公司全厂总平面布置图见附图 4，调查地块历史卫星图见 4.1.2.1-1~4.1.2.1-8。

时间线	企业名称	产品	污染物			备注
			废水	废气	固废	
2005 年以前	/	/	/	/	/	未开发用地 (荒草地)
2011 年以前	贵港市捷力电池有限公司	分期建设, 尚未利用				未开发用地 (荒草地)
2011~2015	贵港市捷力电池有限公司	氢镍电池	生活污水	无	危废: 不合格电芯、废抹布 废棉条	仅使用过 2 个厂房, 分别为 4#、5#装配车间
2015~至今	贵港市捷力电池有限公司	停产闲置, 清空设备及物料				
备注: 历史生产中, 地块内的仅使用过 4#、5#作为装配车间。产生废水、废气生产以及其它危险废物的工序位于南面的西江高中地块内。

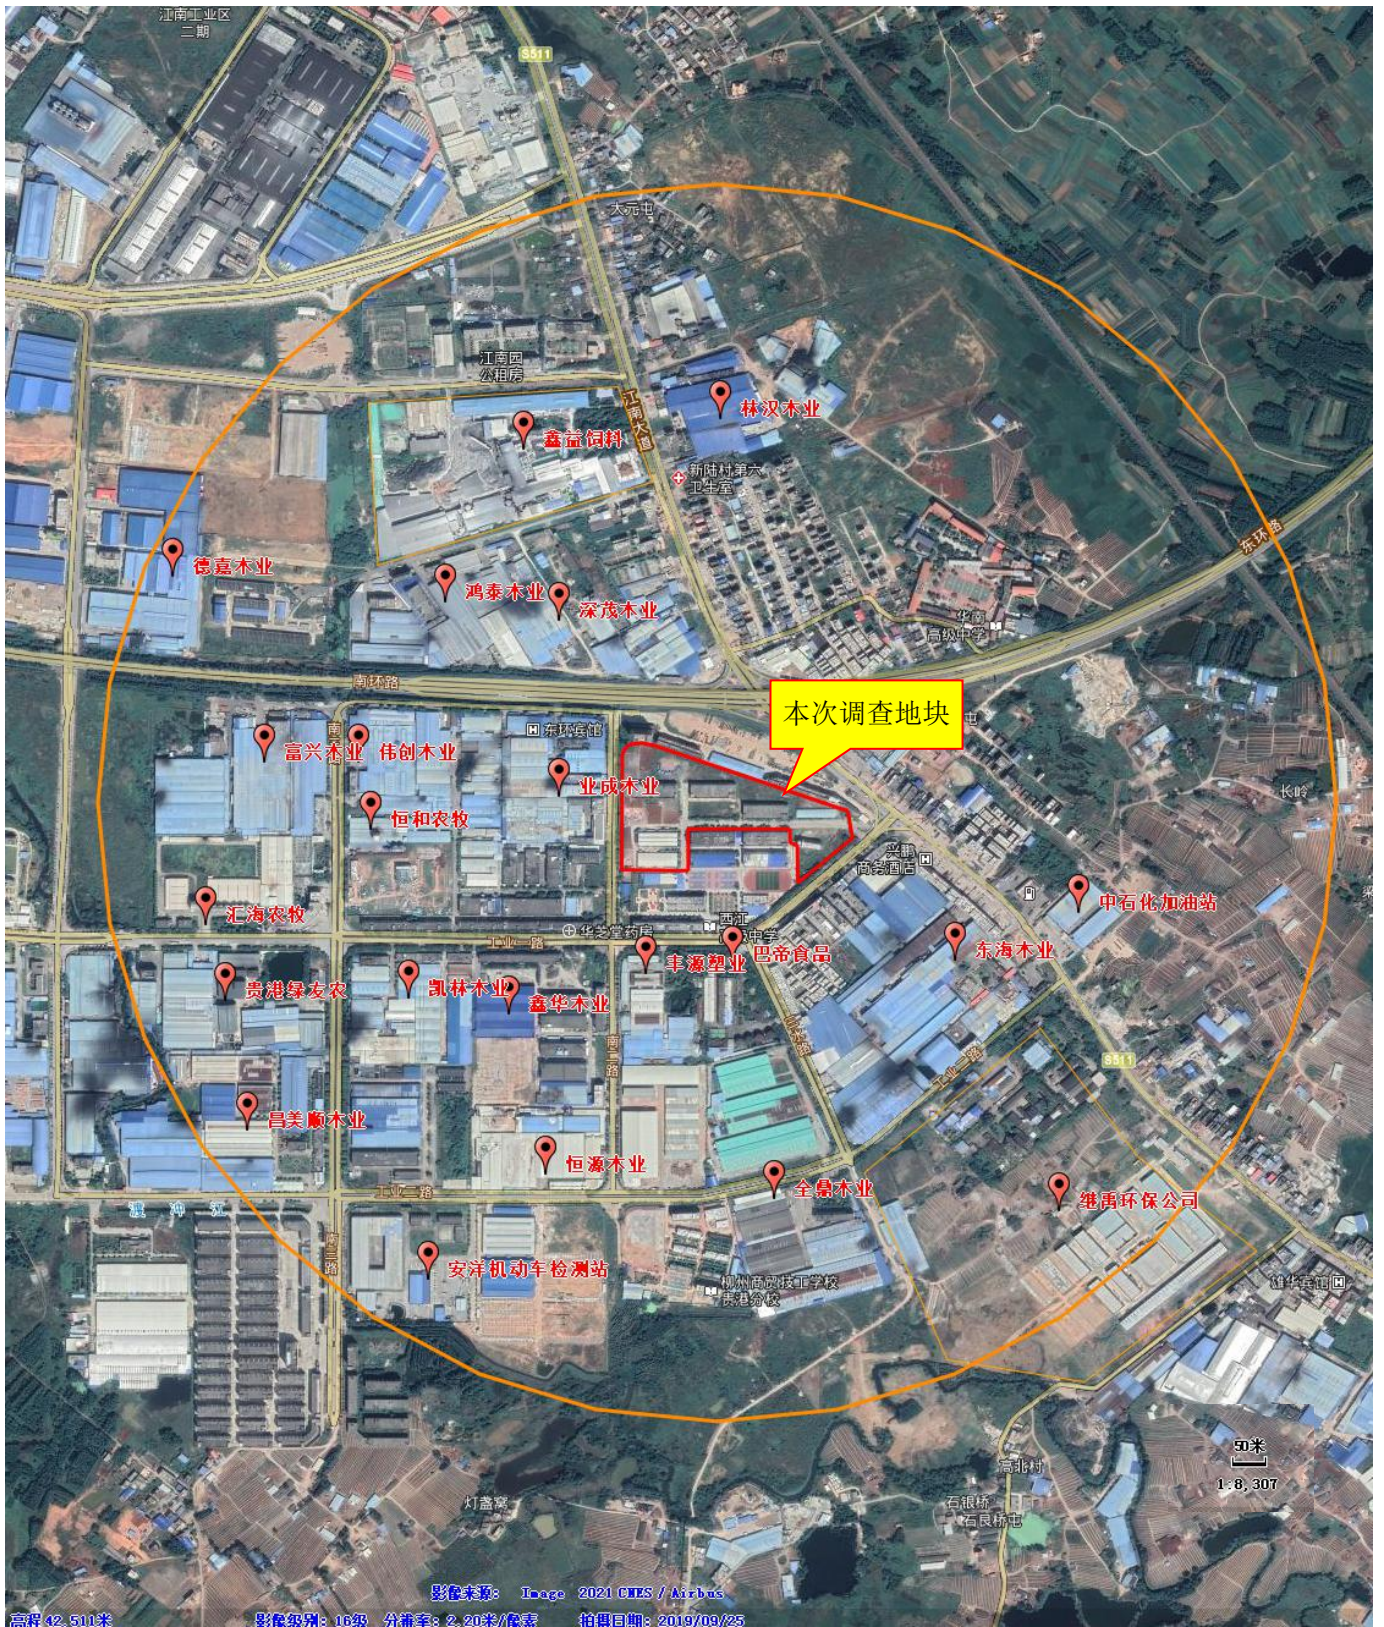
图 4.1.3.2-1 地块 1km 范围内污染源调查

企业名称	方位和距离	生产内容	污染物		
			废气	废水	固体废物
广西鑫益矿物饲料有限公司	N/480m	饲料级磷酸盐添加剂	烟尘、二氧化硫、氮氧化物、氟化物、粉尘	COD、NH ₃ -N	磷石膏、石灰渣、煤渣、生活垃圾，均为一般固废
广西继禹环保科技有限公司	SE/500m	聚合氯化铝、硫酸铝、聚合硫酸铁、铝酸钙粉等新型环保净水材料	烟尘、二氧化硫、氮氧化物、硫酸雾、氯化氢、	均回用不外排	生产车间滤渣、热风炉灰渣、锅炉除尘沉渣、除尘器及收尘系统粉尘等废渣；原料铸造铝灰属危险废物（HW48321-026-48）
广西巴帝食品有限责任公司	S/190m	焦糖色素	烟尘、二氧化硫、氮氧化物、粉尘、污水站臭气、	COD、NH ₃ -N、SS、总磷、色度、	滤渣、锅炉灰渣、脱硫除尘废水沉渣、生活垃圾和污水处理污泥，均为一般固废
贵港市丰源塑业有限公司	S/190m	塑料编织袋	非甲烷总烃	COD、NH ₃ -N	废包装袋
贵港绿友农生物科技有限公司	SW/600m	微生物复混肥料	烟尘、二氧化硫、氮氧化物、总悬浮颗粒物、恶臭、	COD、NH ₃ -N	生活垃圾、炉渣、除尘器粉尘、废原料包装袋、废离子交换树脂
贵港市安洋车辆检测有限公司	SW/750m	机动车检测	CO、HC、NO _x 、食堂油烟	COD、NH ₃ -N、动植物油	生活垃圾、含油抹布
中石化加油站	SE/370	车用油品销售	非甲烷总烃、CO、HC、NO _x	COD、BOD ₅ 、NH ₃ -N、SS、石油类	油罐清洗废矿物油、生活垃圾
周边木业	周边	胶合板	烟尘、二氧化硫、氮氧化物、甲醛	COD、NH ₃ -N	一般固废：木材边角料、布袋粉尘、炉渣； 危险废物：废胶渣、废矿物油、废活性炭

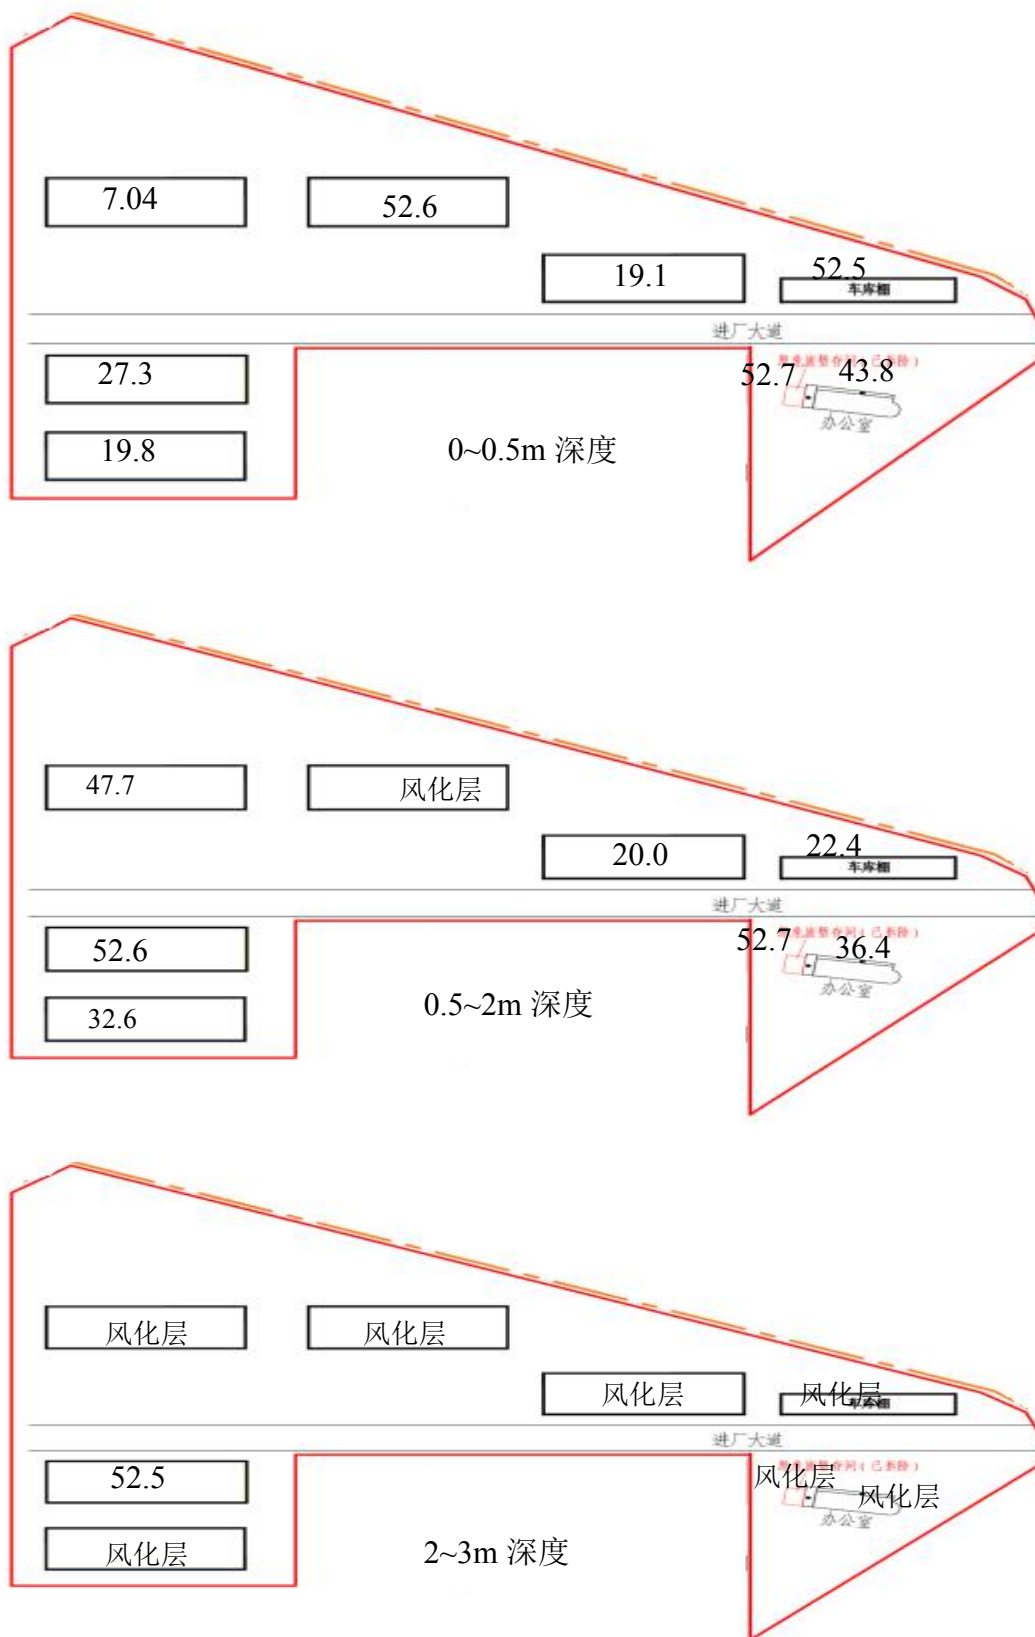
图 5.3.3.1-1 地块不同采样深度，砷含量监测值分布图 (mg/kg)

从上表土壤监测统计结果可以分析，除砷以外，项目地块内 8 个土壤监测点共 15 个样品均能满足《土壤环境质量 建设用地土壤污染风险管控标准（试行）》（GB36600-2018）第一类用地筛选值标准。地块内各监测点砷的监测值范围为 7.04~52.7mg/kg，15 个样品超过标准的为 12 个，超标率为 80%，普遍高于第一类用地筛选值标准（20mg/kg）。

地块外对照点砷的监测范围为 46.0~54.6mg/kg，满足《土壤环境质量 建设用地土壤污染风险管控标准（试行）》（GB36600-2018）第二类用地筛选值标准（60mg/kg），本地块历史生产过程及相邻地块均不产生含砷污染物，可能发生的相邻地块及周边企业的污染物迁移也不含砷，地块及周边区域无砷的迁移。综合地块内及对照点监测结果，表明区域砷含量背景值较高，同时根据《土壤环境质量 建设用地土壤污染风险管控标准（试行）》（GB36600-2018）附录 A，赤红壤背景值为 60mg/kg，与对照点监测结果基本一致。因此，根据《土壤环境质量 建设用地土壤污染风险管控标准（试行）》（GB36600-2018）“具体地块土壤中污染物检测含量超过筛选值，但等于或者低于土壤环境背景值水平的，不纳入污染地块管理”，本调查地块砷含量未超过区域背景值，因此，不纳入污染地块管理。
