贵港市覃塘区新材料园区保障性租赁住房
项目地块
土壤污染状况调查报告

委托单位：广西荷美信息科技有限公司

编制机构：广西桂贵环保咨询有限公司

编制时间：二〇二三年十二月

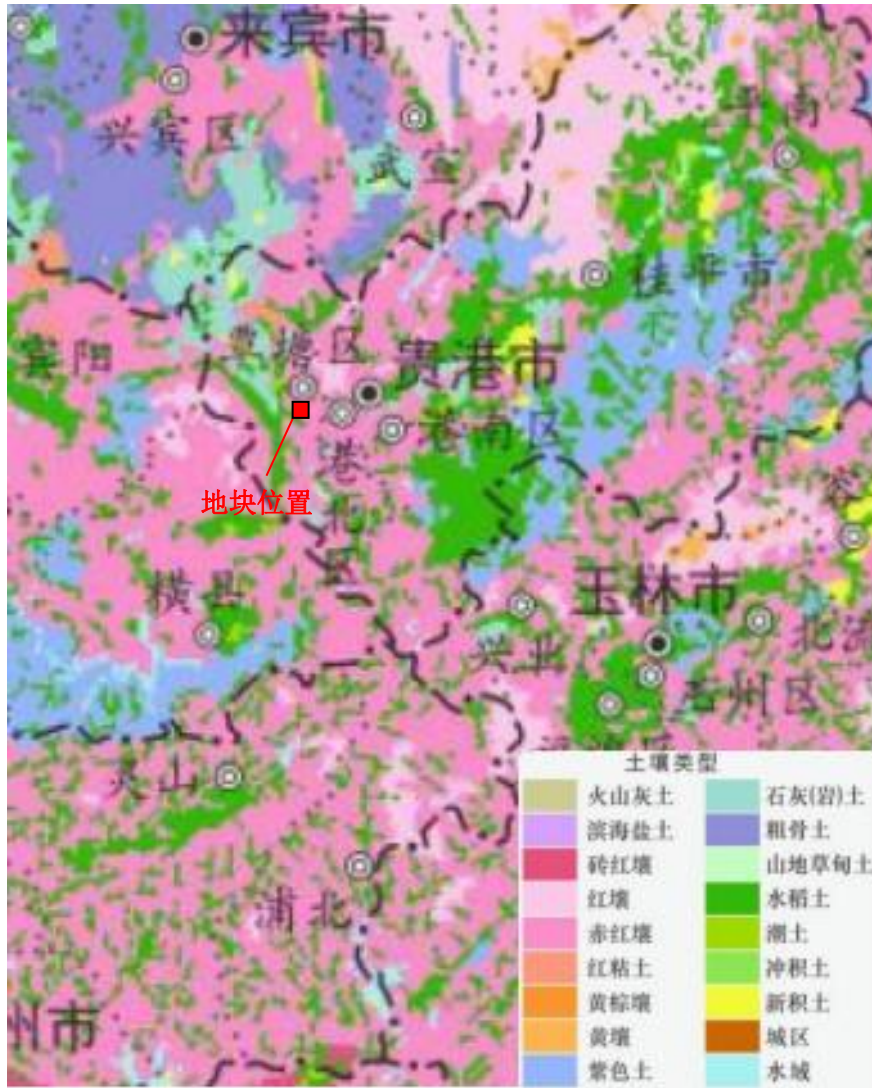
图 3.1-2 调查地块区域土壤类型图

项目位于贵港市覃塘区，贵港市土壤分为水稻土、赤红壤、石灰岩土、紫色土、冲积土五大类，根据国家土壤信息服务平台全国第二次土壤普查成果，调查地块及周边区域土壤分布有赤红壤、水稻土、石灰岩土。

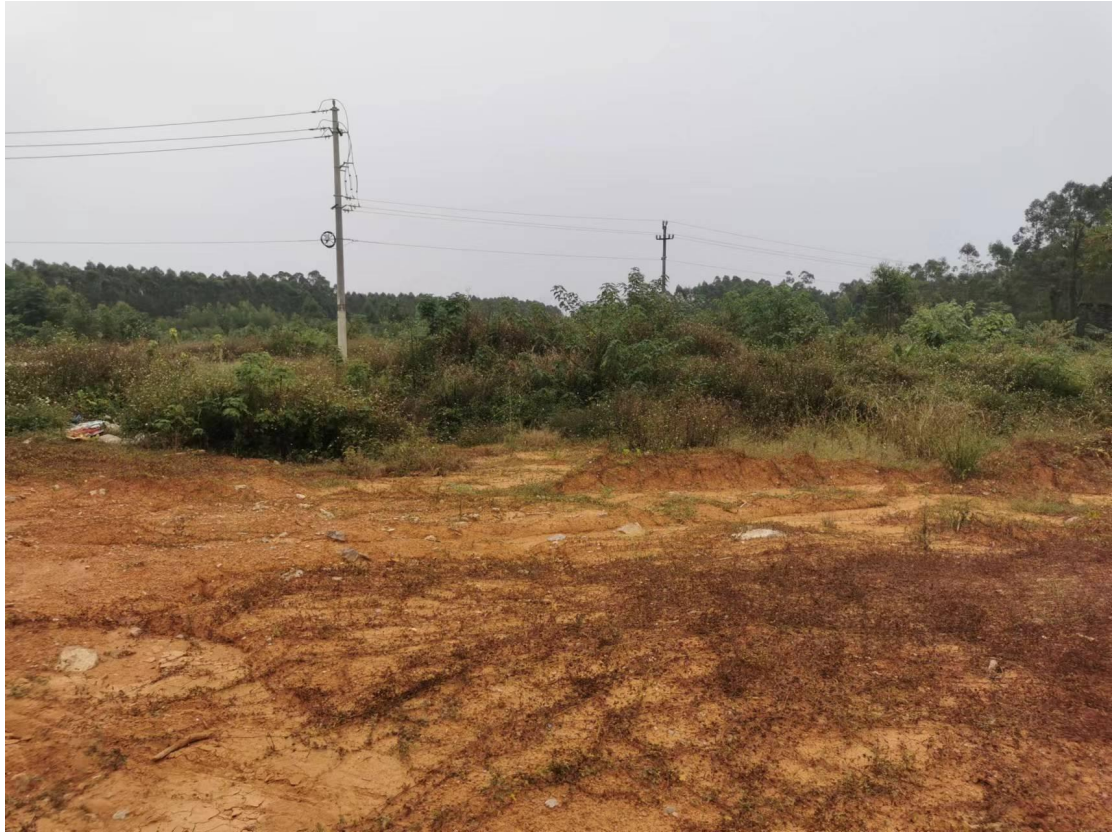
图 3.1-3 地块土壤未开发前照片

根据《贵港市覃塘区新材料园区保障性租赁住房项目岩土工程勘查报告》现场钻孔采集的土壤样品中，上层土为早期晒板厂建设前场地平整时于附近地块外运堆填而成，为 5 年内堆填土。灰褐色，结构松散，稍湿、高压缩性。主要成份以粘性土为主，局部夹少量沙石小碎块、植物根系及局部表层铺有厚度约 20cm 的水泥板。结合现场对地块内土壤进行比对，地块内土壤与赤红壤特征相符，确定地块土壤主要为赤红壤。

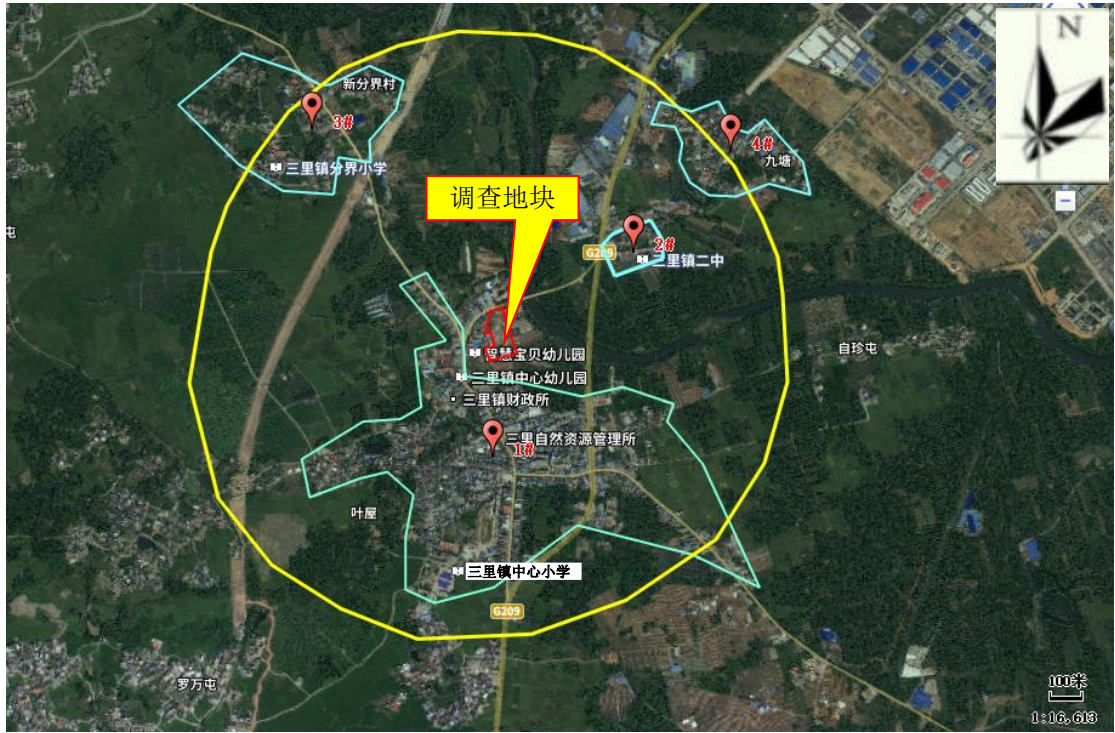
图 3.2-1 地块 1km 范围内敏感目标调查

根据《广西农用地转建设用地土壤污染状况调查工作技术指引（试行）》（桂环规范（2021）2 号）的要求，经现场实地踏勘，调查区域位于三里镇三里社区内，本次现场踏勘对调查地块周边 1km 范围进行了实地调查。项目周边的主要敏感目标见图 3.2-1。敏感目标信息见表 3.2-1。

通过调查可知，地块周围区域主要为学校、居民区，无自然保护区、历史遗迹等敏感区域。

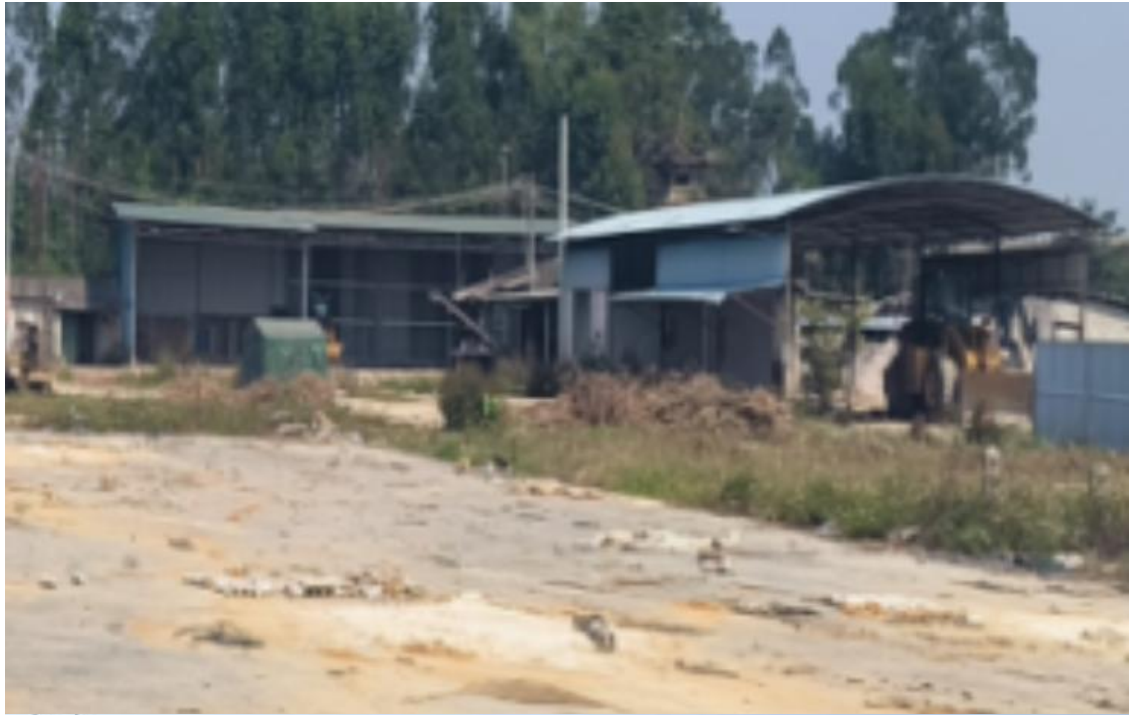
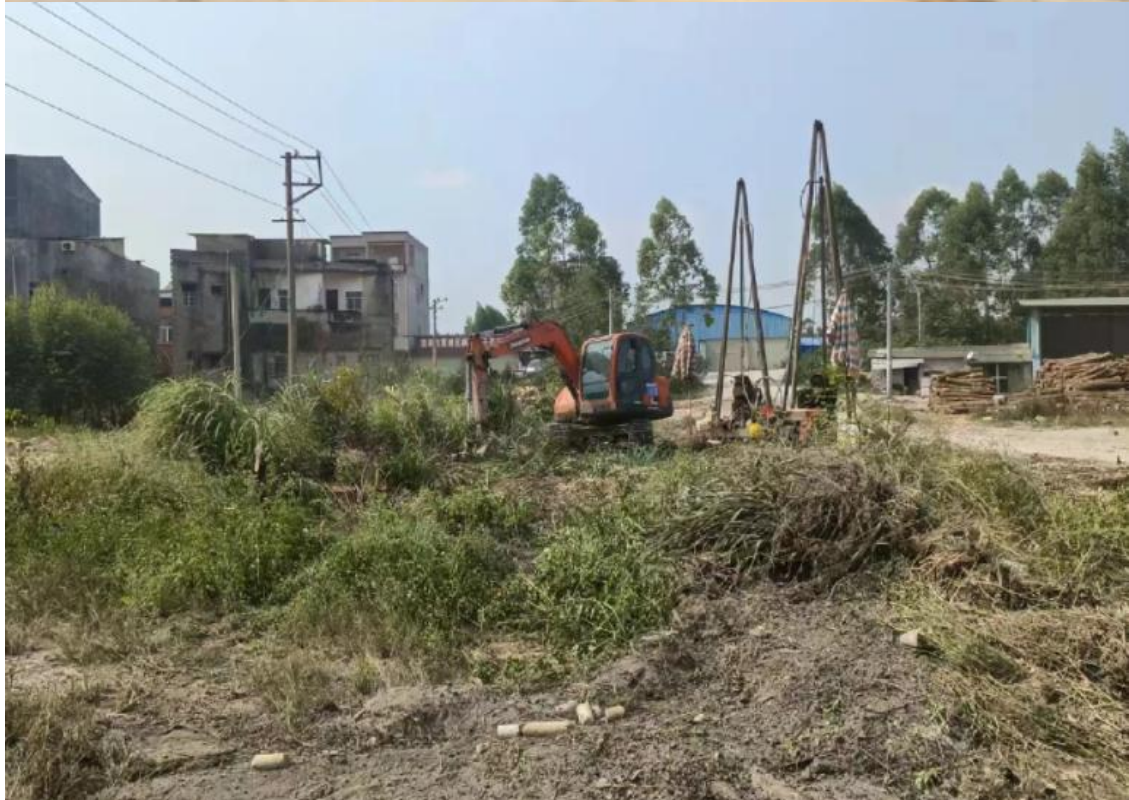
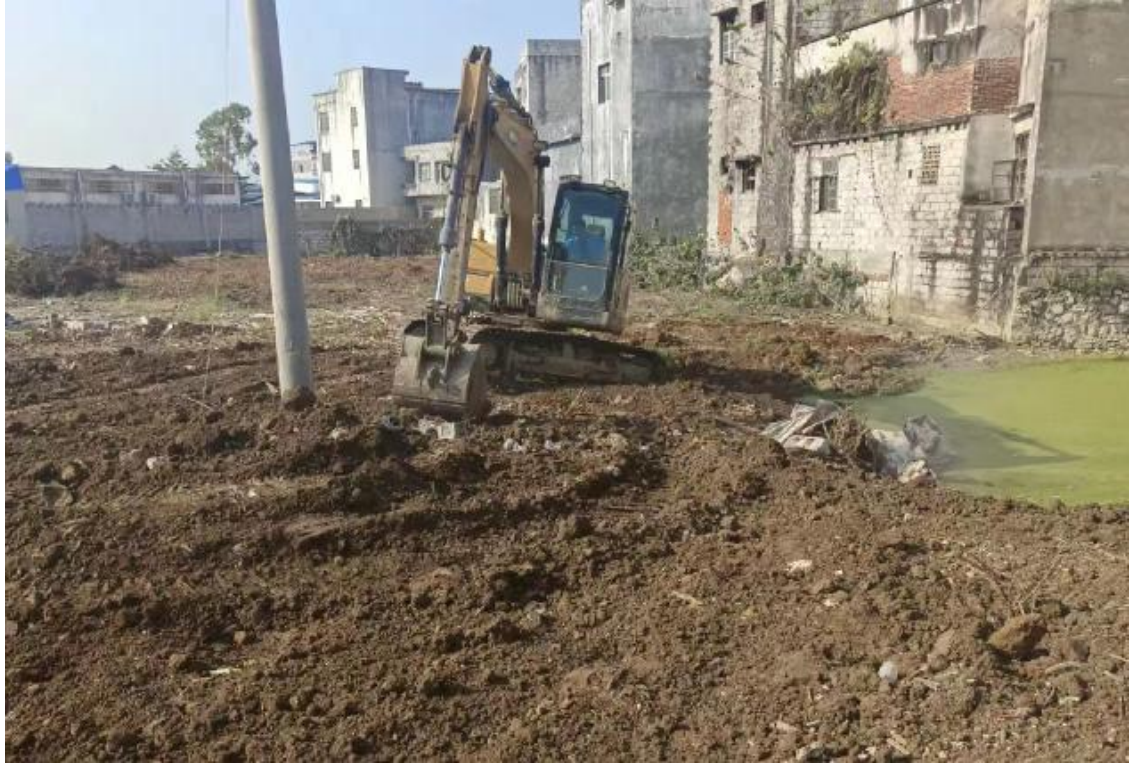
图 3.3-1 征收前地块照片（晒板厂）

(2) 2014 年 12 月~2021 年 12 月，该地块内建设有一个木材加工厂，贵港市覃塘区进杰木材加工厂，主要为原木加工、晒板。加工车间位于地块中部，原料堆场位于地块北部，地块中南部为晒板区，地块南侧为三里镇三里社区农用地，地块内主要桉树。该阶段地块实际用途为桉树林地、板厂厂房和晒板区，贵港市覃塘区进杰木材加工厂建设时清理了地块内部分区域的林地和菜地等，并进行土地平整，平整面积约 6000m²，对地块内土壤有扰动历史，但扰动幅度不大，仅为清表和对低洼处进行平整，板厂生产期间主要利用地块内进行单板晾晒，后期均未对土壤扰动。

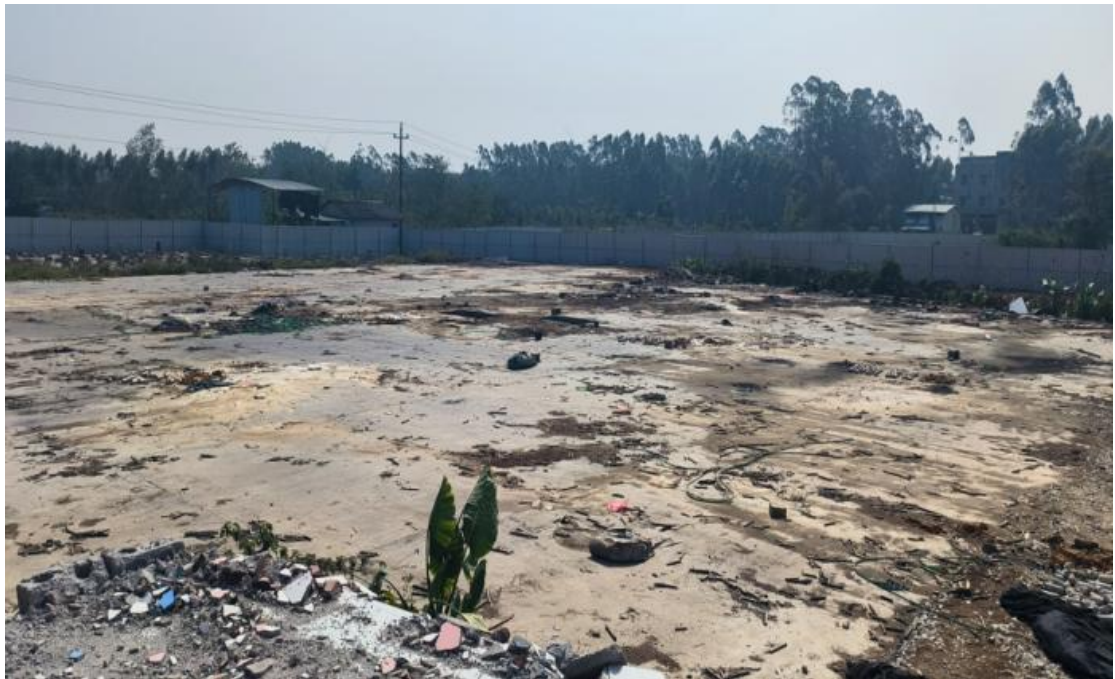
图 3.3-2 征收清表后地块照片

(4) 2023 年 7 月，列入贵港市覃塘区 2022 年第二十二批次乡镇建设用地征收范围，征收为国有建设用地收储，期间 2022 年 9 月取得用地预审与选址意见书，拟划拨为贵港市覃塘区新材料园区保障性租赁住房项目建设使用。该阶段地块实际用途为桉树林地、空置的板厂厂房开始拆除，厂房为简易钢结构，拆除后产生的固废主要为废钢材，已外售回收单位综合利用。

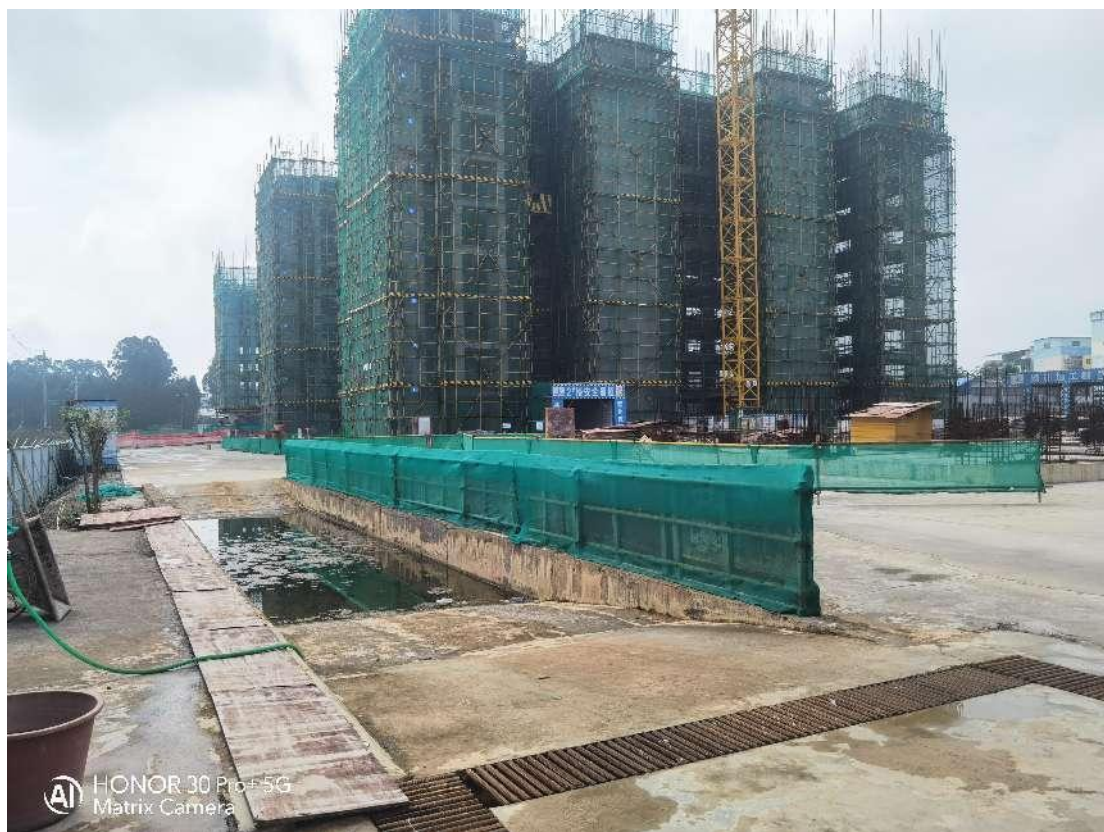
图 3.3-3 目前建设中的照片

(5) 2022 年 10 月贵港市覃塘区新材料园区保障性租赁住房开始施工，目前正在施工中。该阶段地块已经清表，桉树林已经移除。

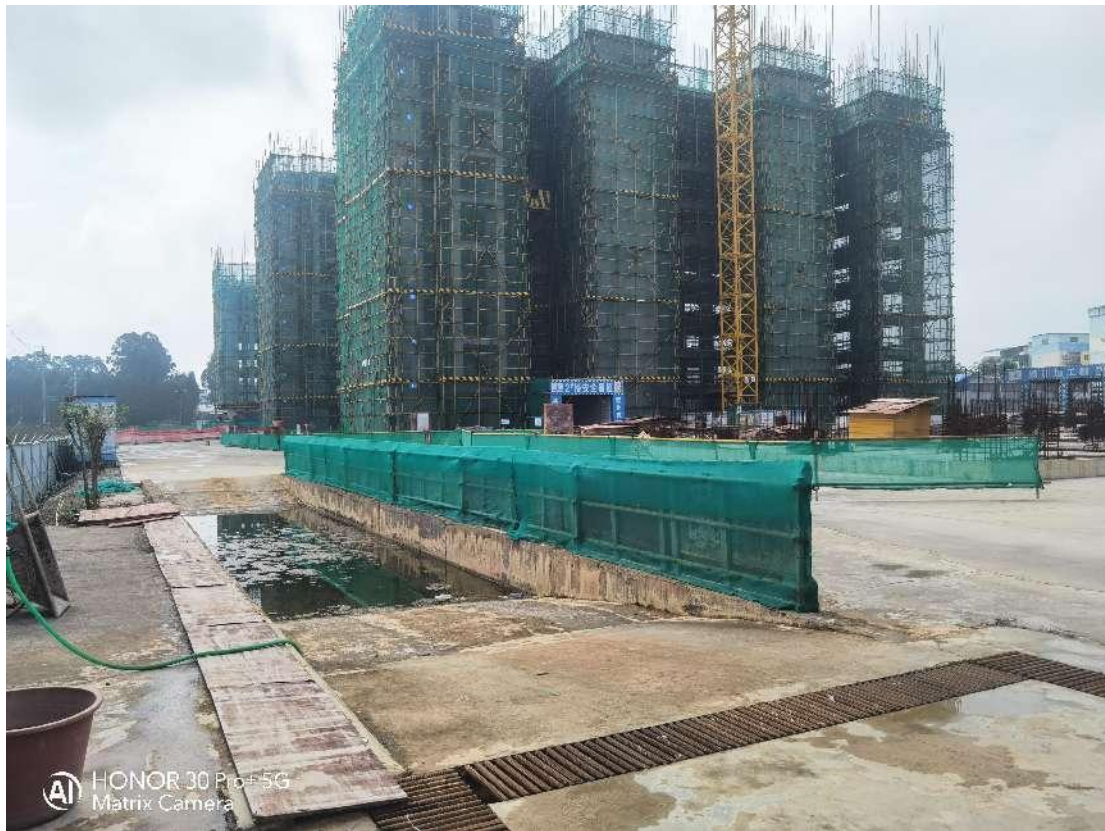
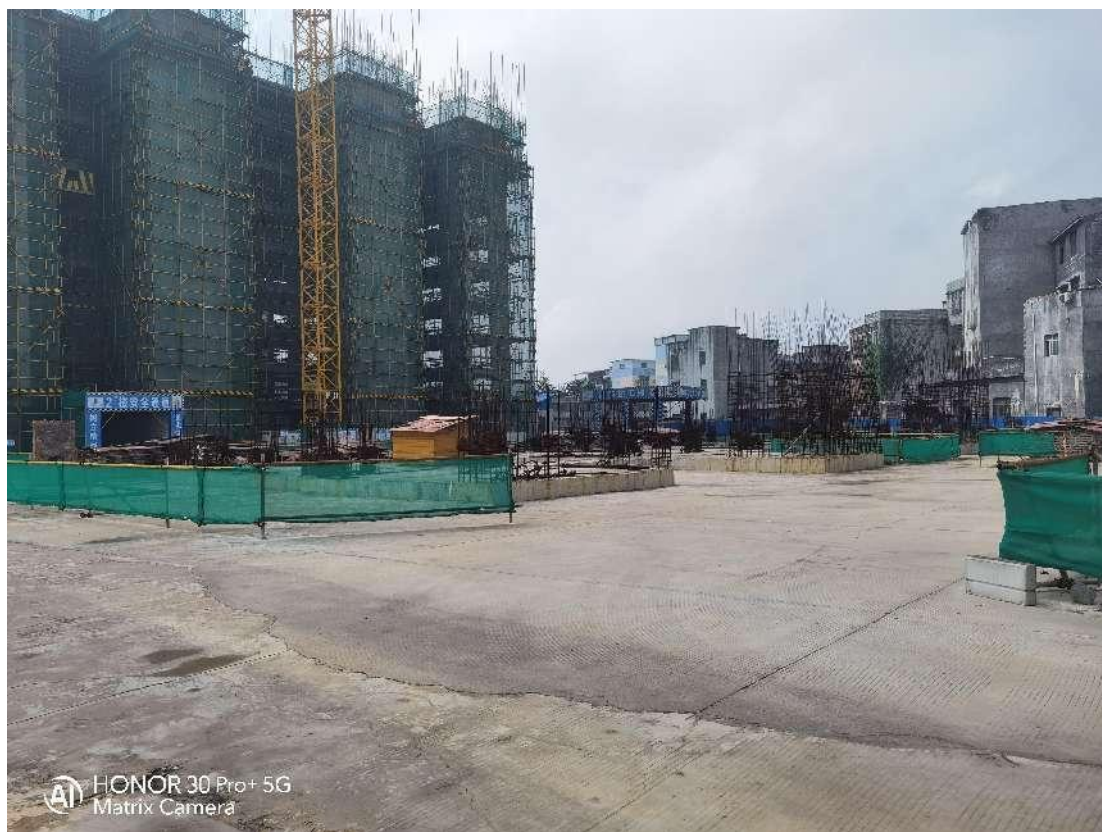
图 3.3-9 地块现状照片 1（2023 年 11 月）

贵港市覃塘区新材料园区保障性租赁住房项目于 2022 年 10 月开始开工建设，项目的施工已经造成的土壤扰动主要是地块清表、清表土壤已由市政部门统一调运至周边道路工程项目填方综合利用，其中地块清表使土壤裸露，降雨会造成水土流失，目前场地硬化部分的土壤扰动已经结束。目前物业用房和 1# 号楼完成地台浇筑、2# 楼和 3# 楼完成第十层浇筑、4# 楼完成第八层浇筑，4# 楼地下室开挖面 621.33m^2 ，开挖深度约 5m，约产生 3106m^3 ，弃方已由市政部门统一调运至周边道路工程项目填方综合利用。

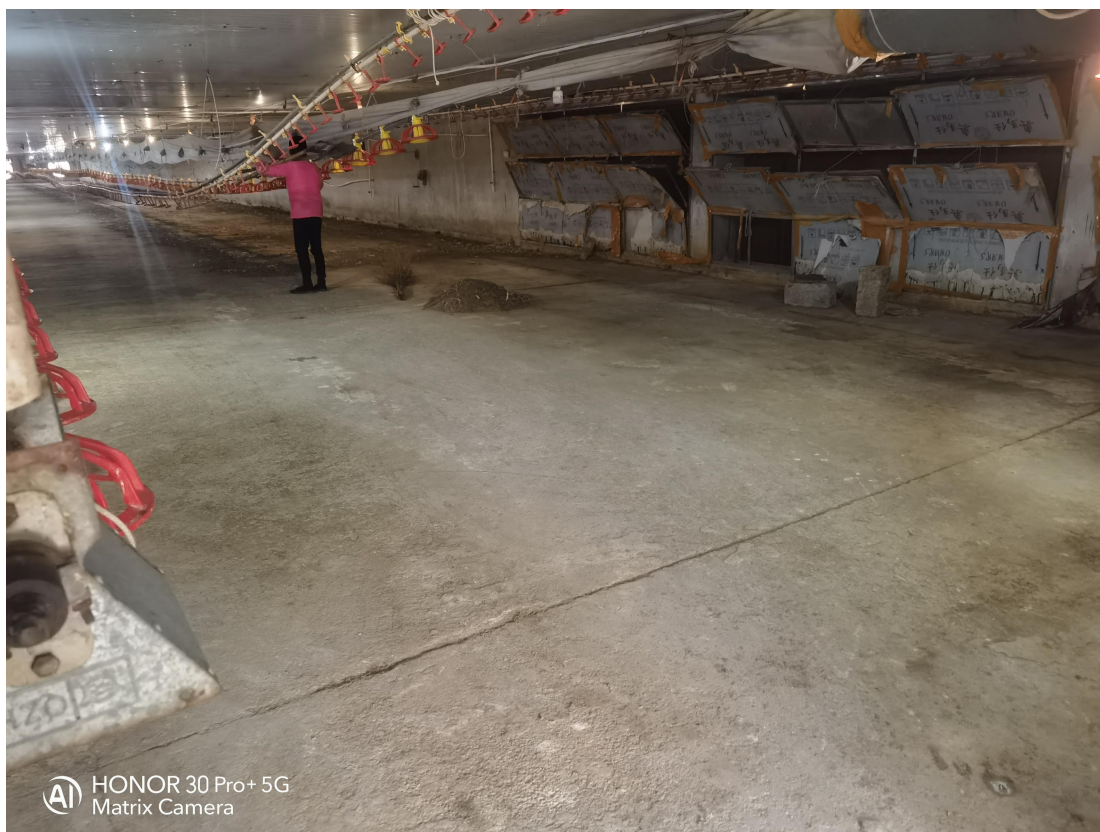
4.2-2 养殖基地鸡舍现状

养殖到现在,鸡舍建筑均采用全封闭式环控鸡舍,饲养管理采用层叠式笼养系统、自动光照、自动喂料、自动饮水、自动除粪,风机加湿帘配合进行环境控制、自动集蛋。养鸡场养殖过程主要产生的污染物为养鸡场恶臭、鸡舍冲洗废水、鸡粪。
