贵港市港北区人民法院司法警察训练中心
和审判业务用房建设项目地块
土壤污染状况调查报告

委托单位：贵港市港北区人民法院

编制机构：广西桂贵环保咨询有限公司

编制时间：二〇二四年二月

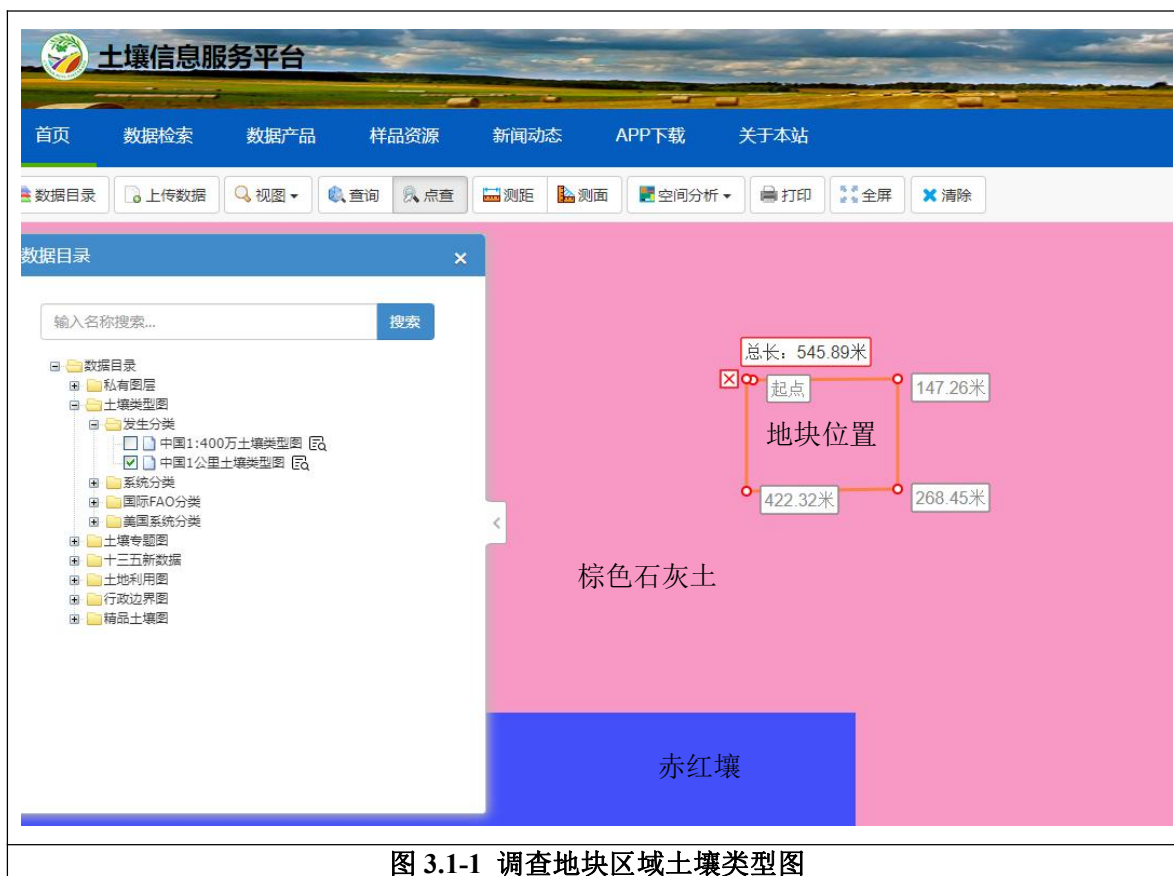
项目位于贵港市港北区，贵港市土壤分为水稻土、赤红壤、石灰岩土、紫色土、冲积土五大类，根据国家土壤信息服务平台全国第二次土壤普查成果，调查

地块及周边区域土壤分布有棕色石灰土、赤红壤。

根据《贵港市中西医结合骨科医院整体搬迁项目岩土工程详细勘察报告》(南宁地矿地质工程勘察院, 2021.8) 现场钻孔采集的土壤样品中, 地块上覆土层为第四系植物层 (Q^{pd})、第四系残积层 (Q^{el}), 下伏基岩为泥盆系中统东岗岭组 (D_2d) 石灰岩。结合现场对地块内土壤进行比对, 地块内土壤与棕色石灰土特征相符, 确定地块土壤主要为棕色石灰土。

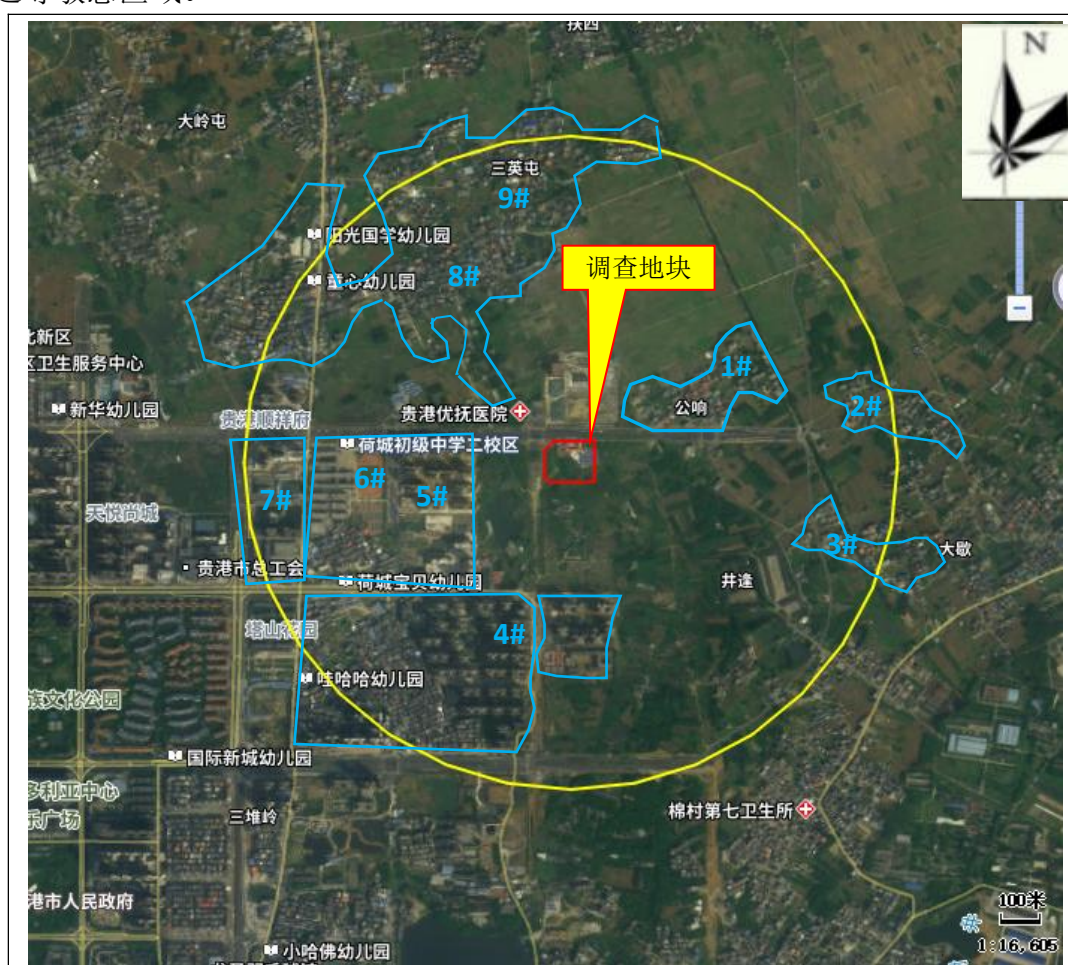
图 3.2-1 地块 1km 范围内敏感目标调查

根据《广西农用地转建设用地土壤污染状况调查工作技术指引(试行)》(桂环规范〔2021〕2号)的要求,经现场实地踏勘,调查区域位于贵港市郁林路和平北路交汇处东南角,本次现场踏勘对调查地块周边 1km 范围进行了实地调查。项目周边的主要敏感目标见图 3.2-1。敏感目标信息见表 3.2-1。

通过调查可知，地块周围区域主要为学校、居民区，无自然保护区、历史遗迹等敏感区域。

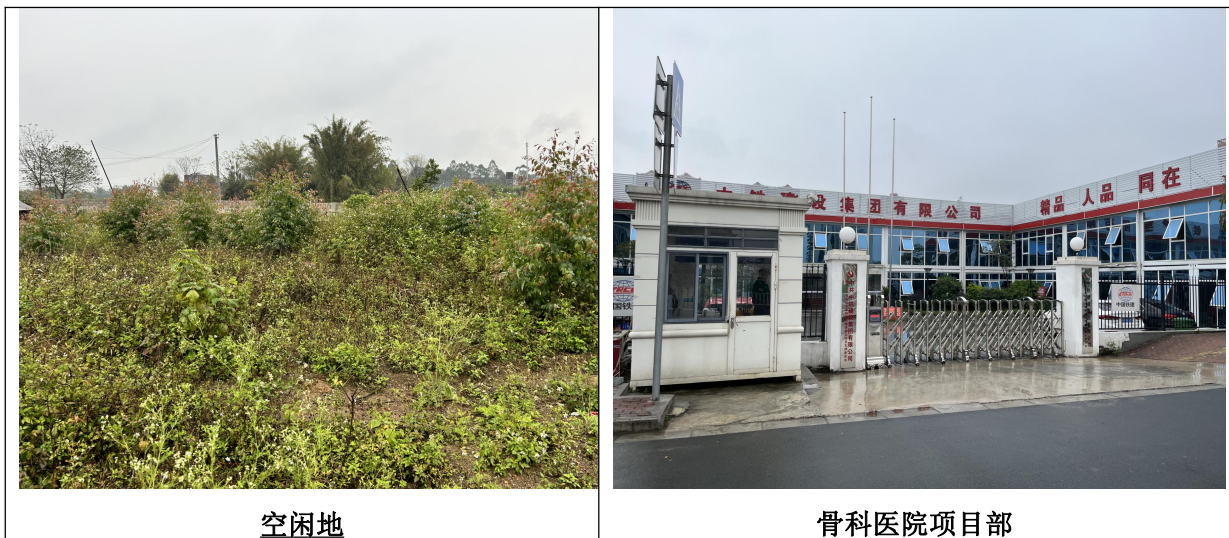
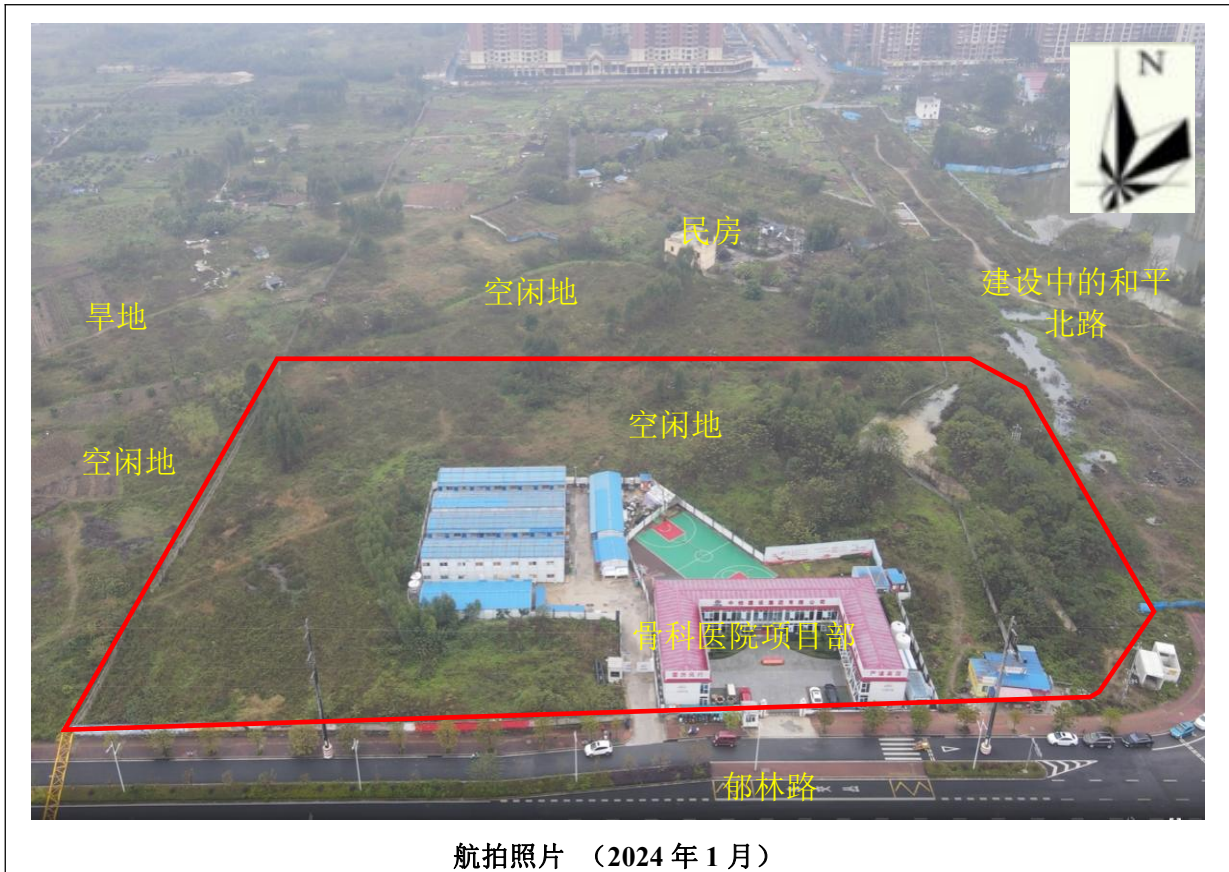
贵港市港北区人民法院司法警察训练中心和审判业务用房建设项目尚未开工建设，地块现状为骨科医院项目部及空闲地。

骨科医院项目部占用部分地块进行了硬化处理，该部分对地表土壤造成了扰动，项目部设置有食堂、住宿设施。未进行地下室、管线的开挖，对地下水扰动不大。

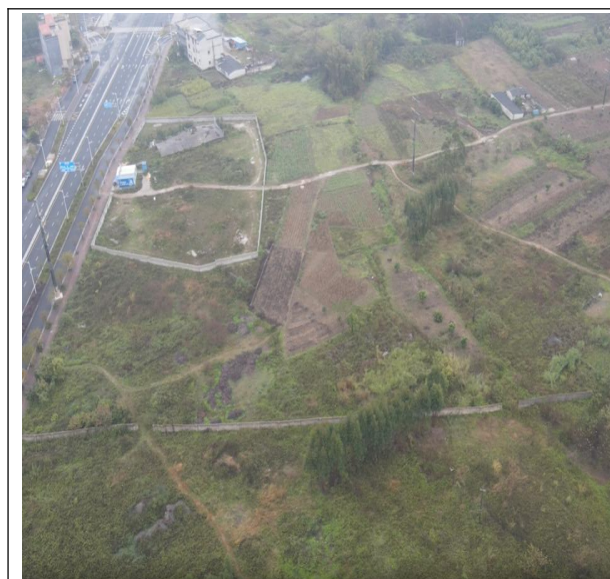
（1）地块东面一直以来均作为农用地（旱地）使用，目前现状为空闲地及早地，种有少量桉树，历史上未种植有农作物。

东面现状：空闲地及旱地

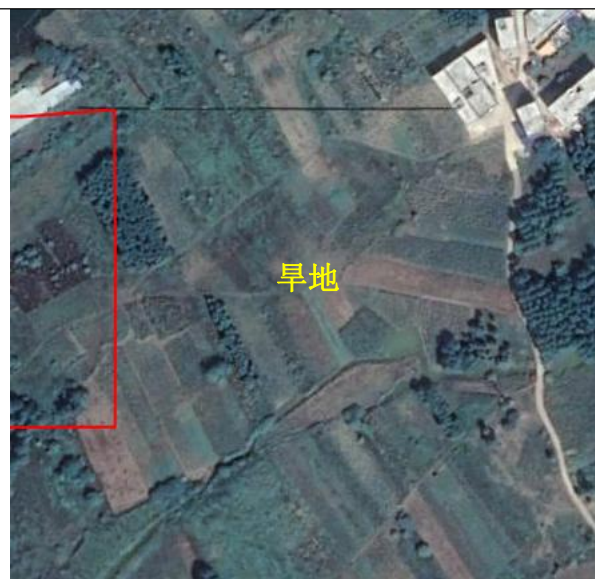
东面历史：旱地

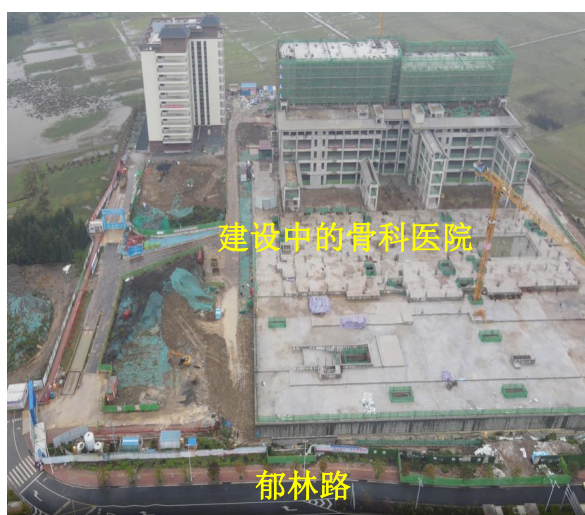
（4）地块北面 2019 年以前为坑塘水面、民房及空闲地，2019 年 12 月开始建设该路段的郁林路，并于 2021 年 6 月投入使用；郁林路以北的现状为建设中的贵港市中西医结合骨科医院，该医院于 2022 年 11 月开始建设，目前仍在建设中。

北面现状：建设中的贵港市中西医结合骨科医院、郁林路
