# 贵港市城东临港新区 A-2 地块 土壤污染状况调查报告

委托单位：贵港市港北区土地房屋征收服务中心

编制机构：广西桂贵环保咨询有限公司

编制时间：二〇二四年四月

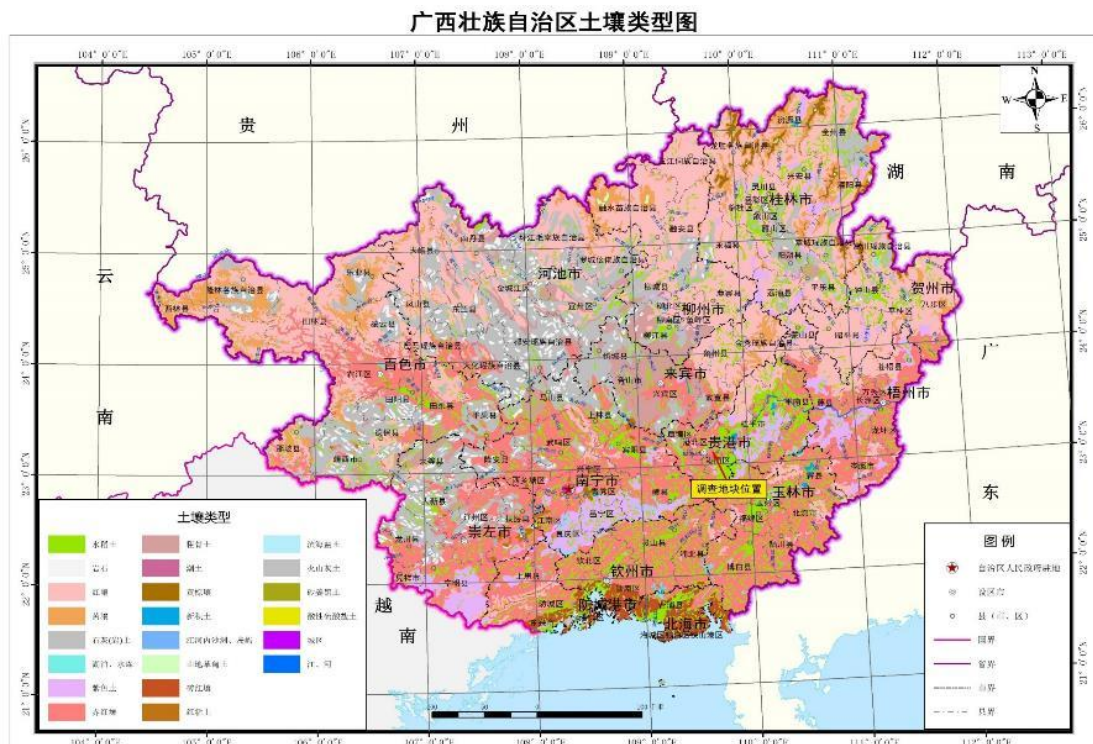
图 3.1-3 广西壮族自治区土壤类型图

贵港市土壤分为水稻土、赤红壤、石灰岩土、紫色土、冲积土五大类，根据广西壮族自治区土壤类型图及国家土壤信息服务平台（全国第二次土壤普查成果，见下图 3.1-3、3.1-4）及附图 6，本地块土壤属于赤红壤。

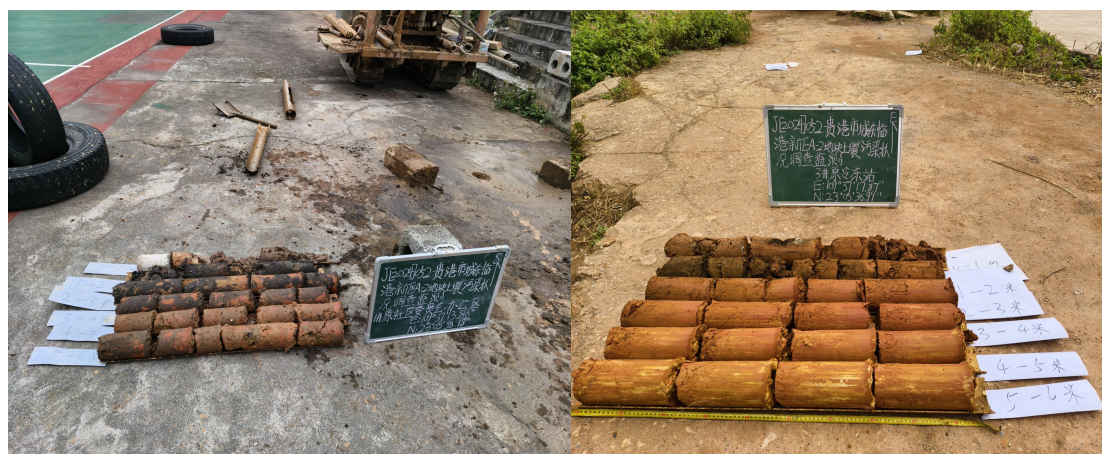
图 3.1-5 地块内赤红壤样品（各点详见附图 6）

地块内现场采集的土壤样品多呈褐色或红棕色粘性土，硬塑状，切面光滑，

干强度中等，与赤红壤基本特征相符。

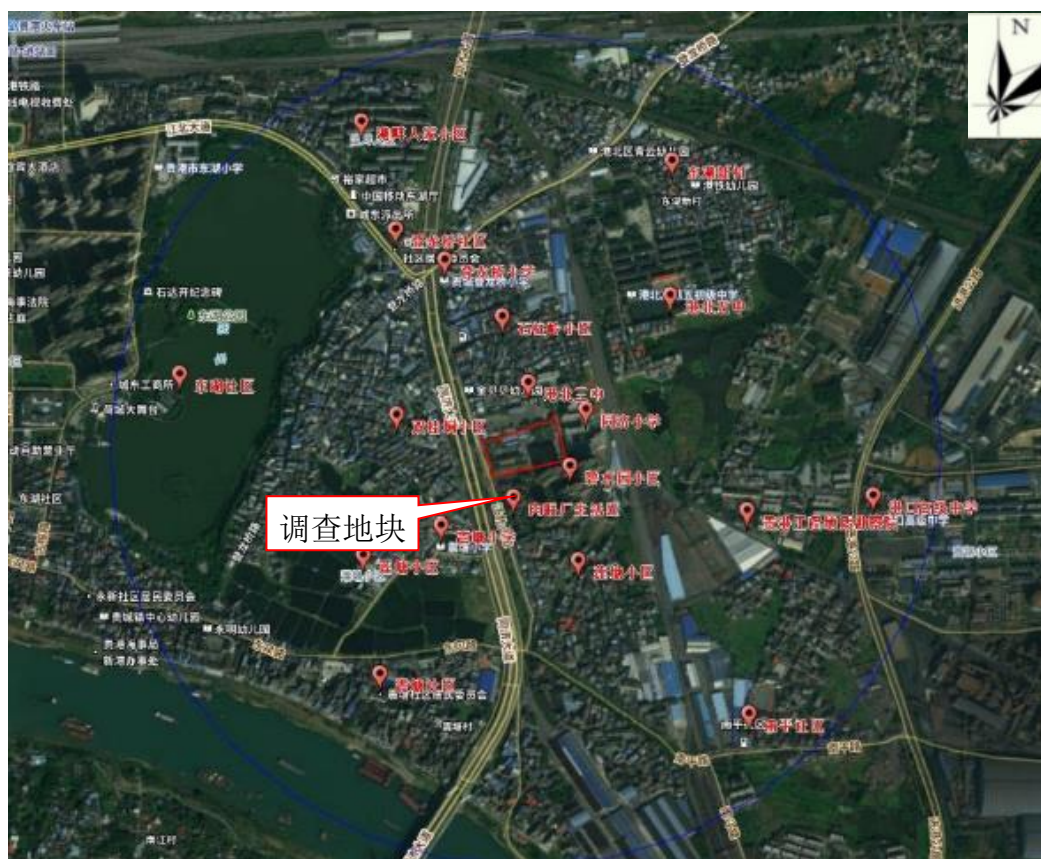
图 3.2-1 地块 1km 范围内敏感目标调查

紧邻地块北面方向为港北区第三初级中学；西面为同济大道、石柱岭小区；南面为肉联厂生活区；西南面为碧水园小区、东面为同济小学。地块周边的主要敏感目标见图 3.2-1。敏感目标信息见表 3.2-1。

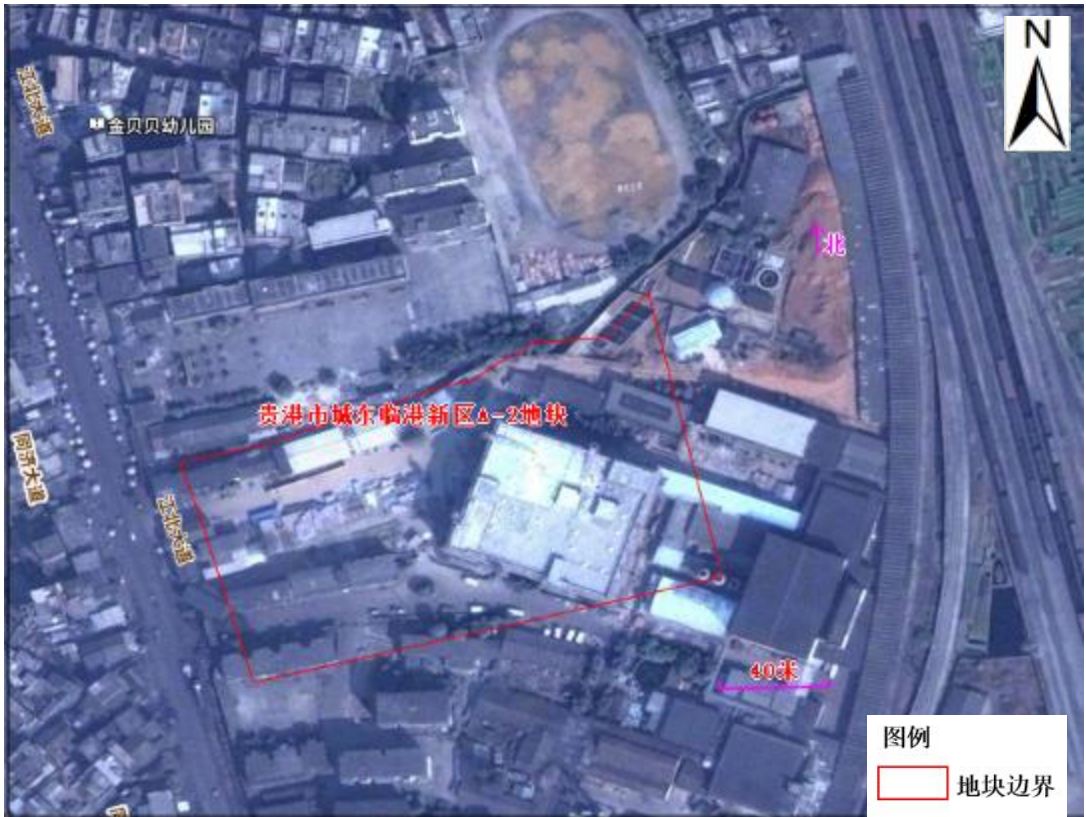
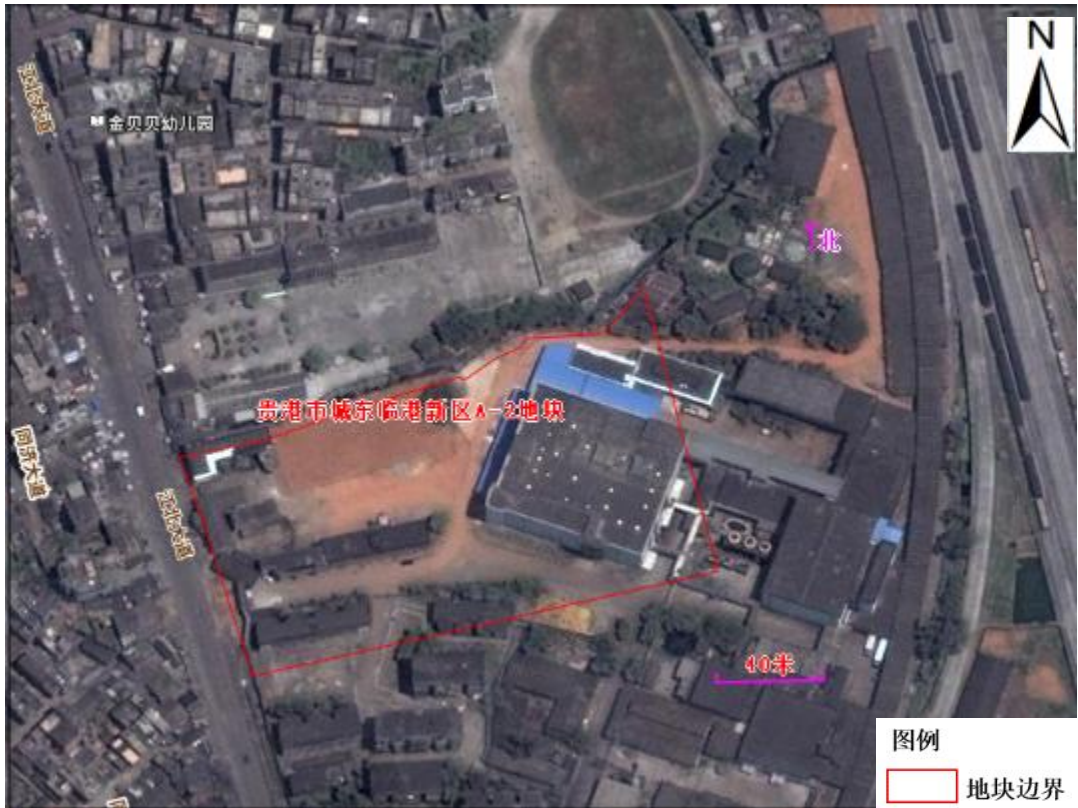
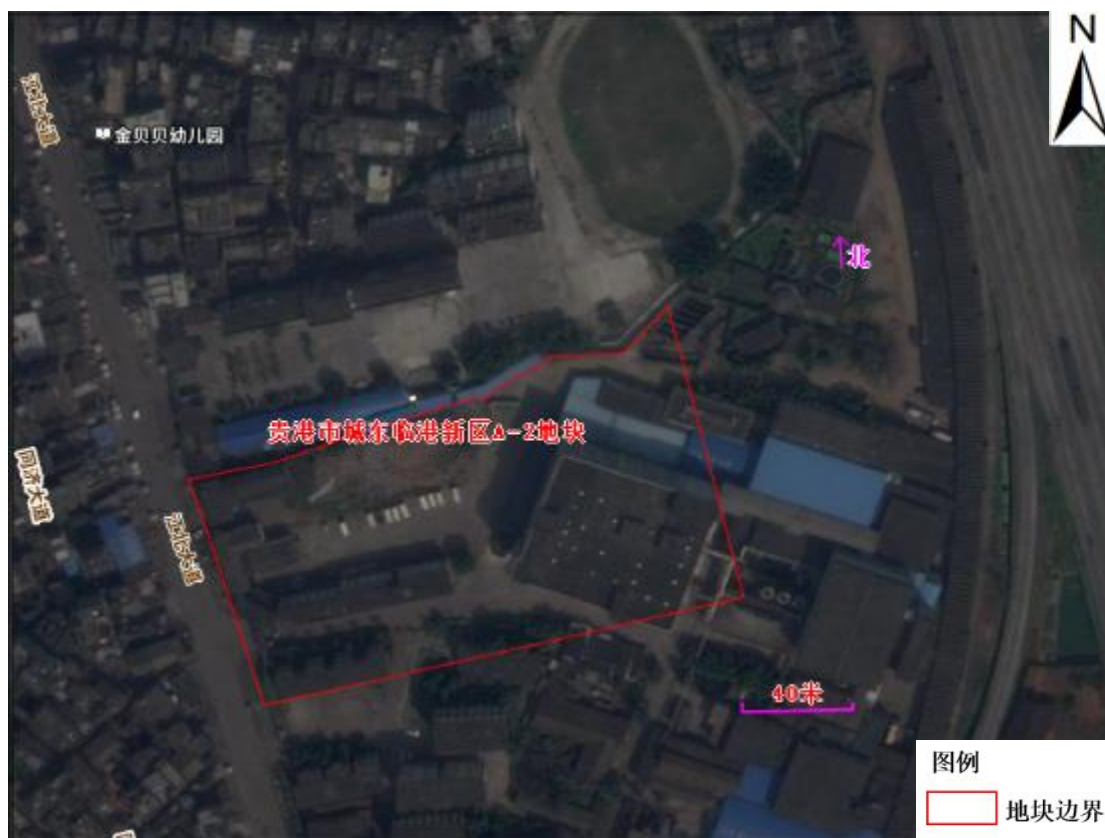
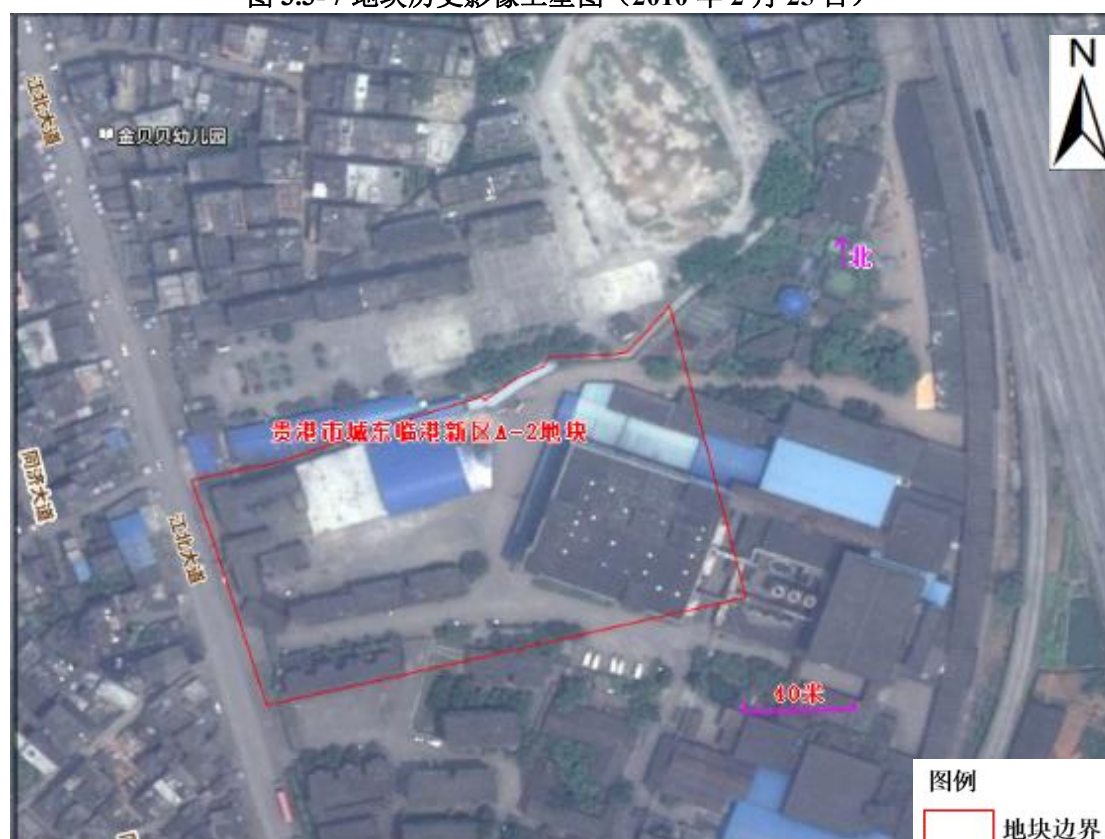
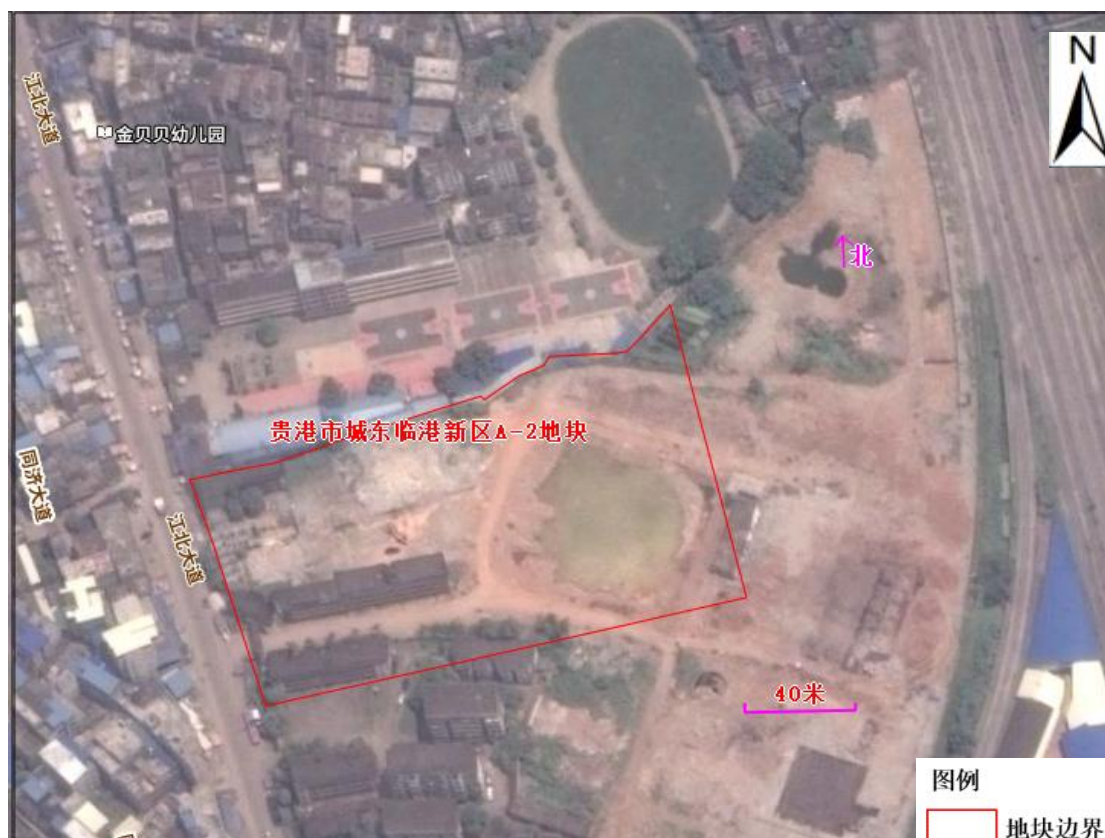
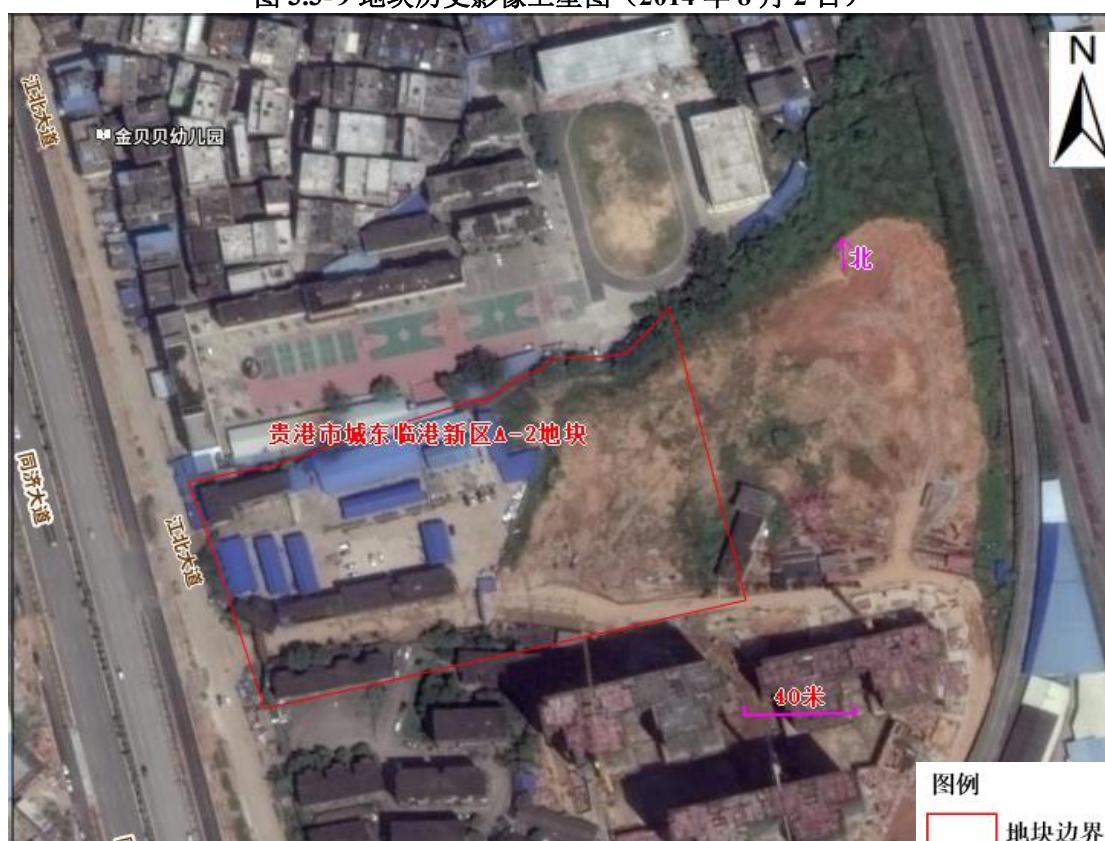
本次调查地块占地范围 26.8439 亩，均位于原珠露雪糕厂厂区范围内。根据珠露雪糕厂历史分析和调查地块历史影像图，本次调查地块东部和西部各历史阶段的用途不同，地块东部和西部各历史阶段的用途及生产分区、外来填土情况如表 3.3-2 所示。

根据第一阶段访谈结果和地块历史影像图，调查地块内历史上主要从事农副食品加工活动（屠宰、肉类加工、速冻食品加工），珠露雪糕厂原有厂区东部、东北部地块的污水处理站、生产厂房大部分已用于东面同济小学建设，该小学占
